## Betere bescherming omgeving Bronstraat (Mielen-boven-Aalst) tegen modderstromen door uitbreiding bestaande erosiedam

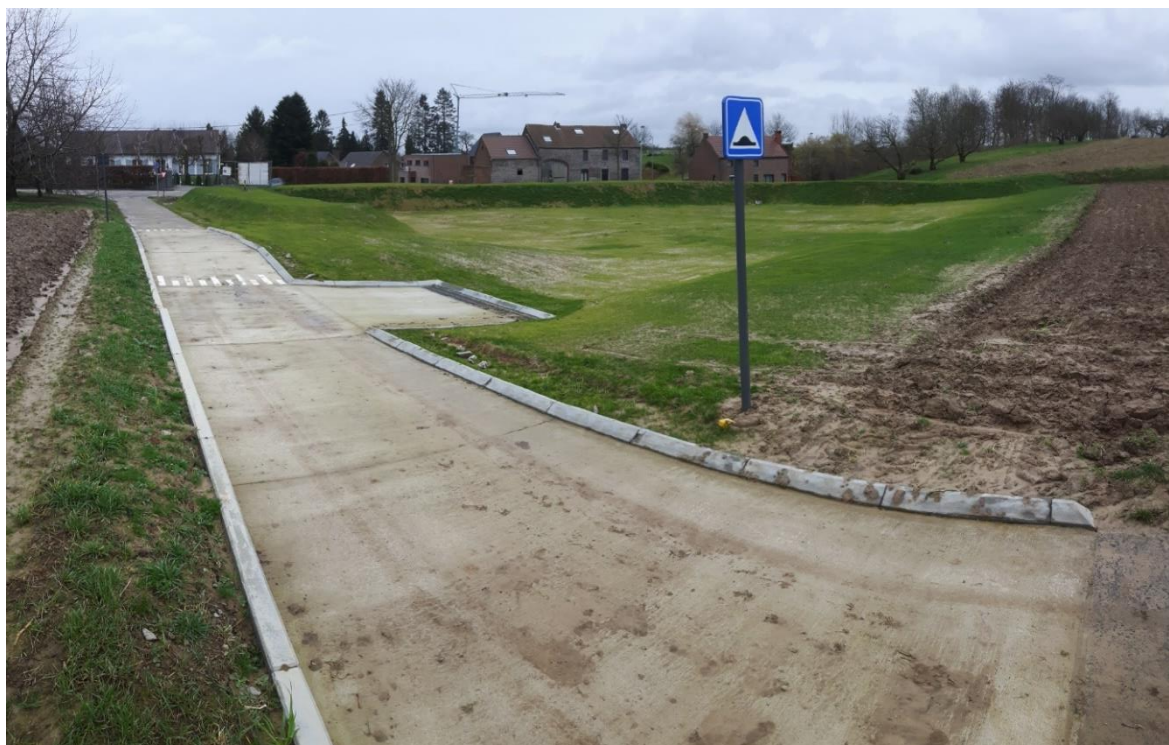
Foto 1 : zicht op bufferzone en erosiedam vóór de uitbreidingswerken

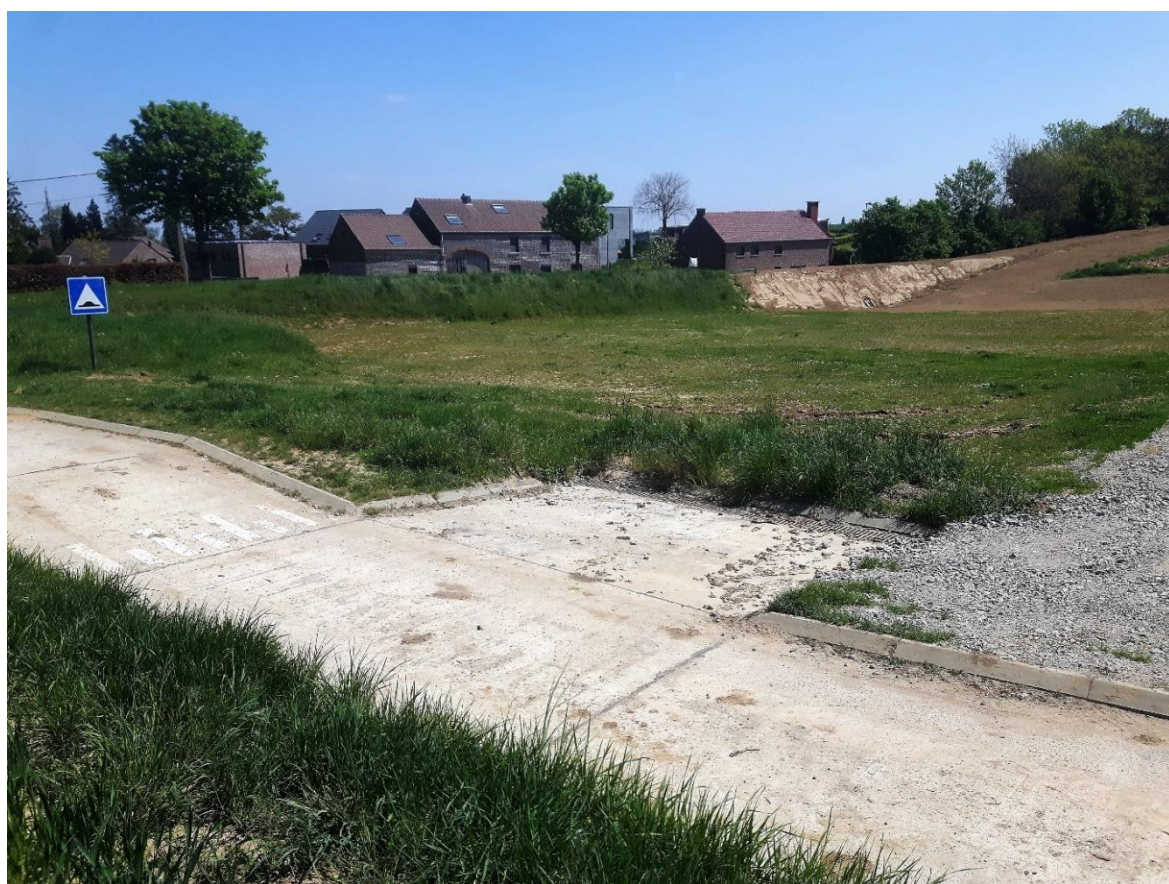
Foto 2 : Na de werken, een deel van de erosiedam werd afgebroken én verlegd.

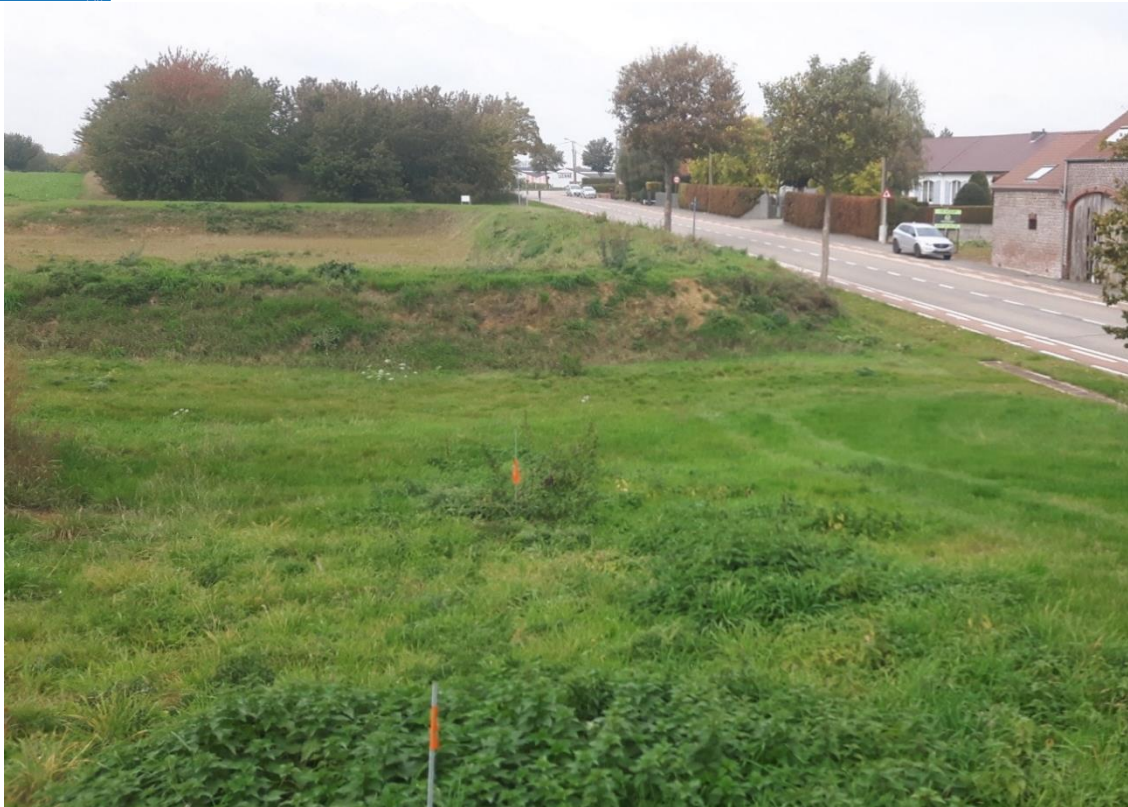
Foto 3 : Toestand vóór de uitbreidingswerken

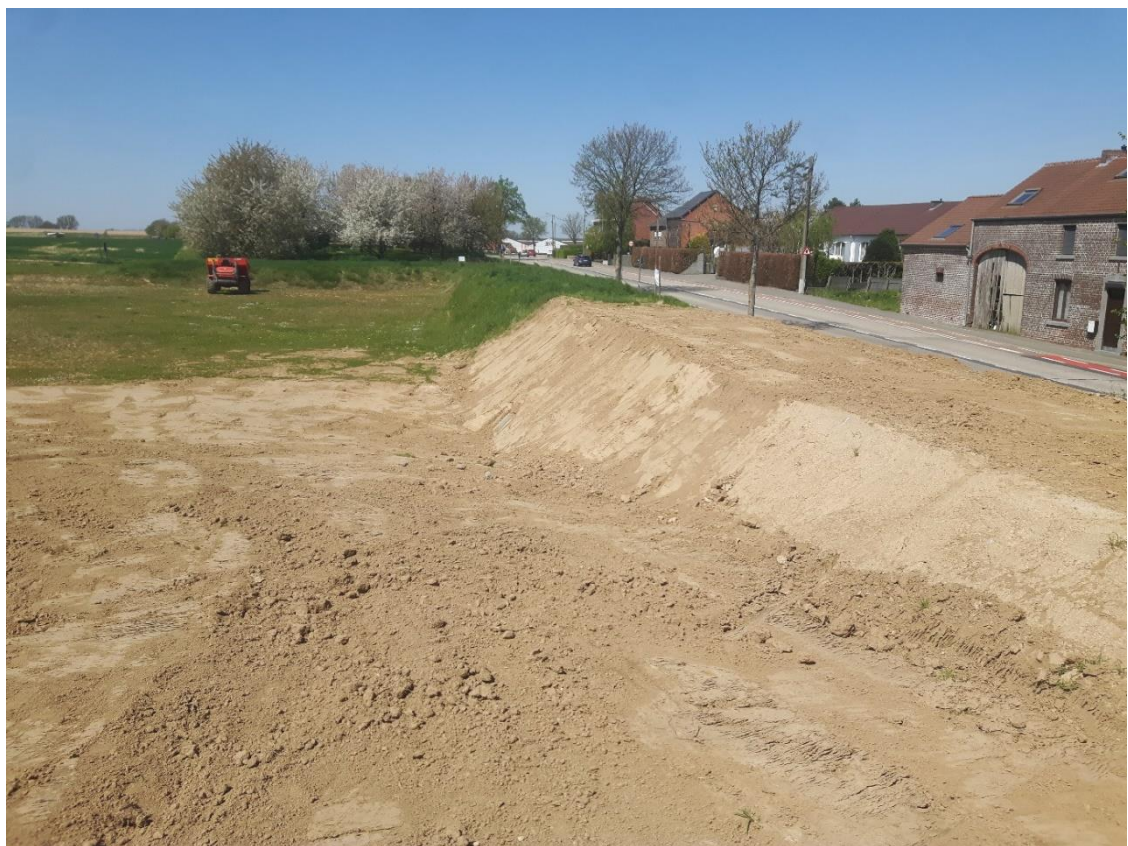
Foto 4 : Toestand na afbraak én verlegging deel erosiedam

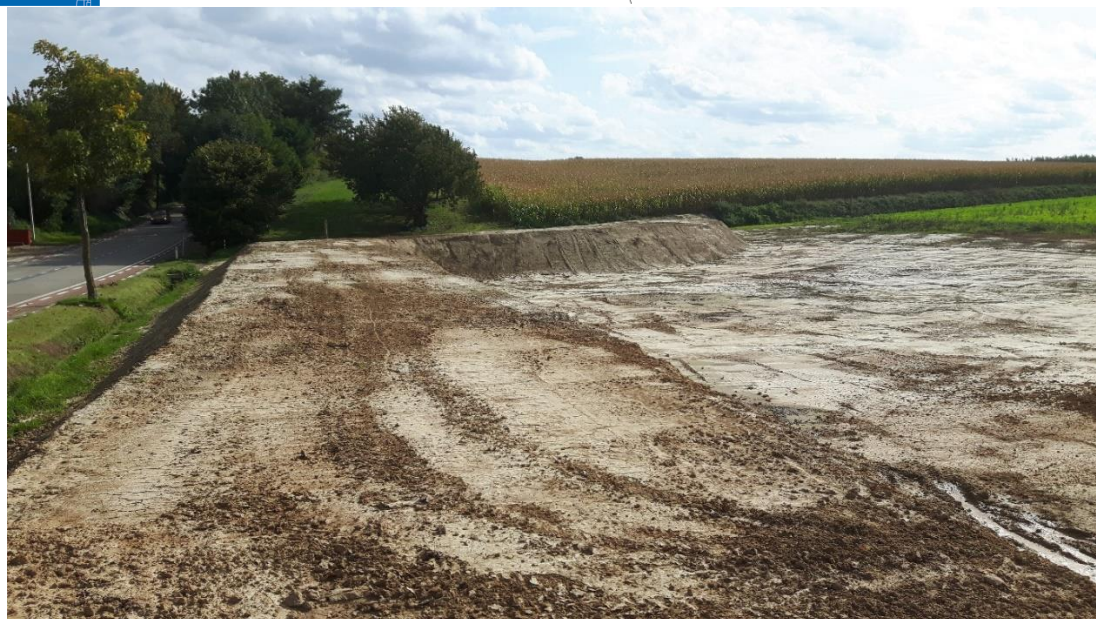
Foto 5: zicht op oorspronkelijk erosiedam vóór de uitbreidingswerken

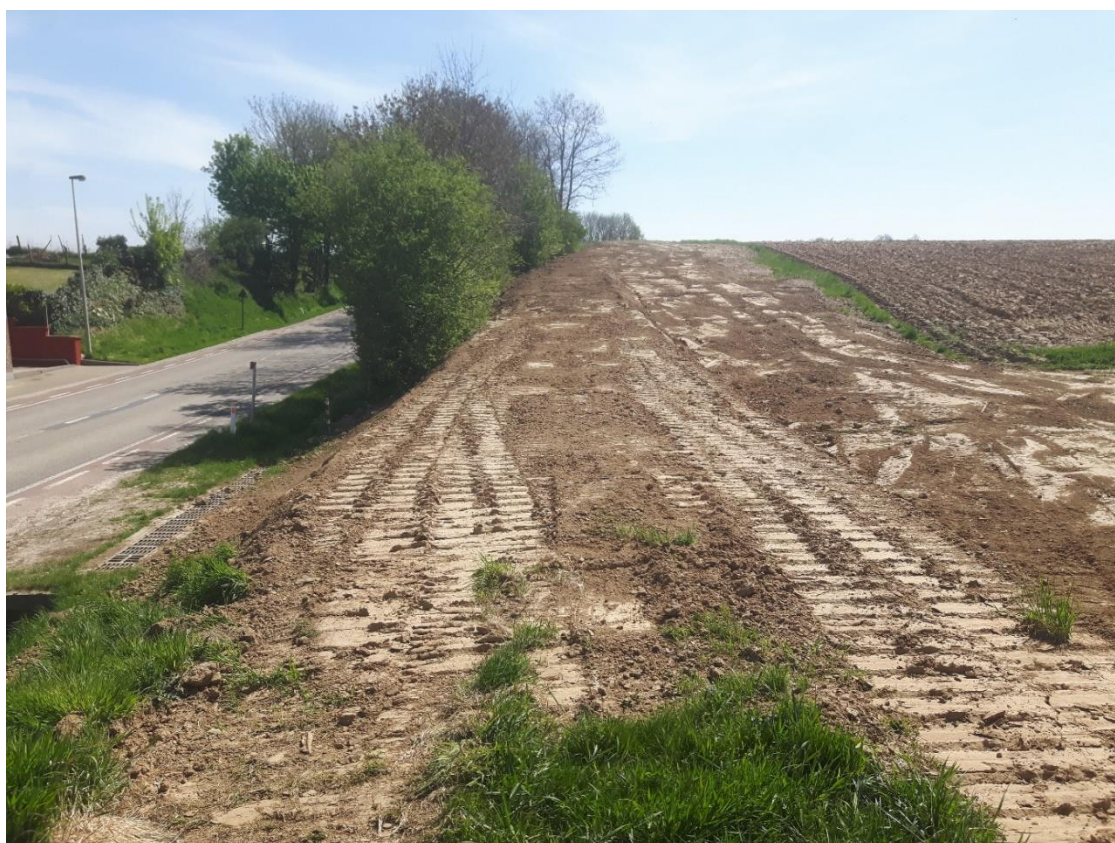
Foto 6 : nieuwe toestand na de uitbreidingswerken

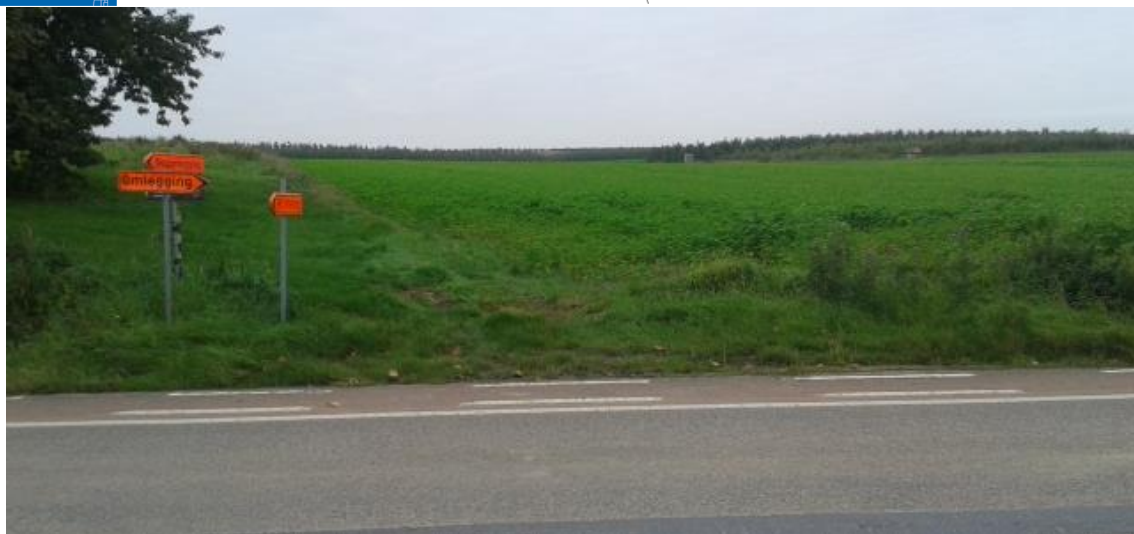
Foto 7: oorspronkelijke toestand (vóór de oorspronkelijke erosiewerken)

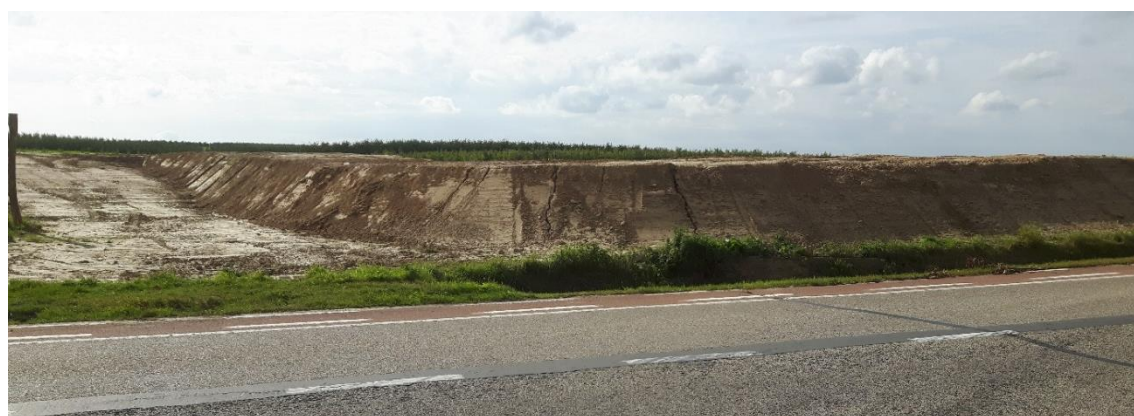
Foto 8: toestand na de oorspronkelijke erosiewerken

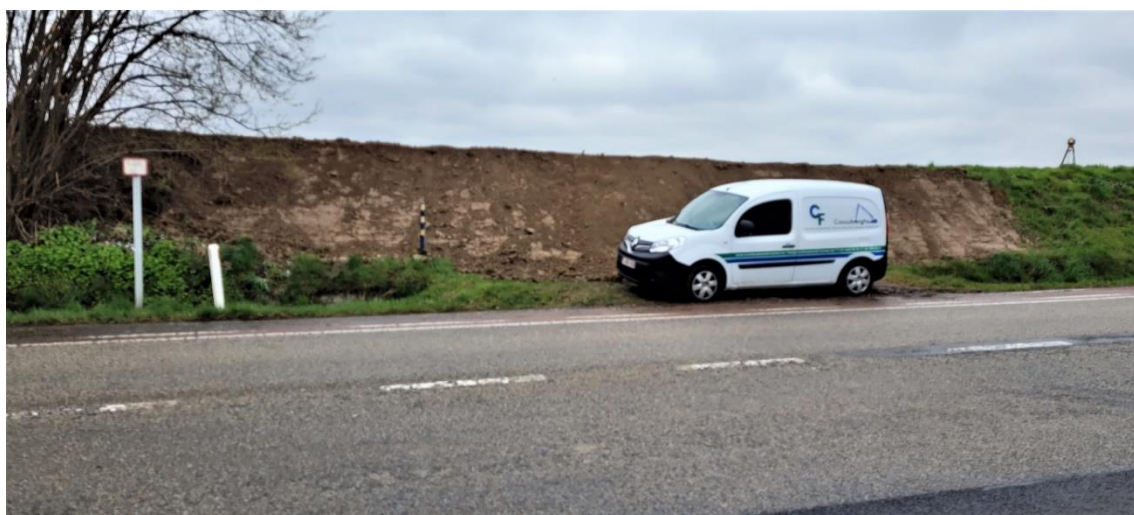
Foto 9 : toestand na de uitbreidingswerken
