## Nieuwe dam in Voeren moet modderstromen uit Wallonië tegenhouden

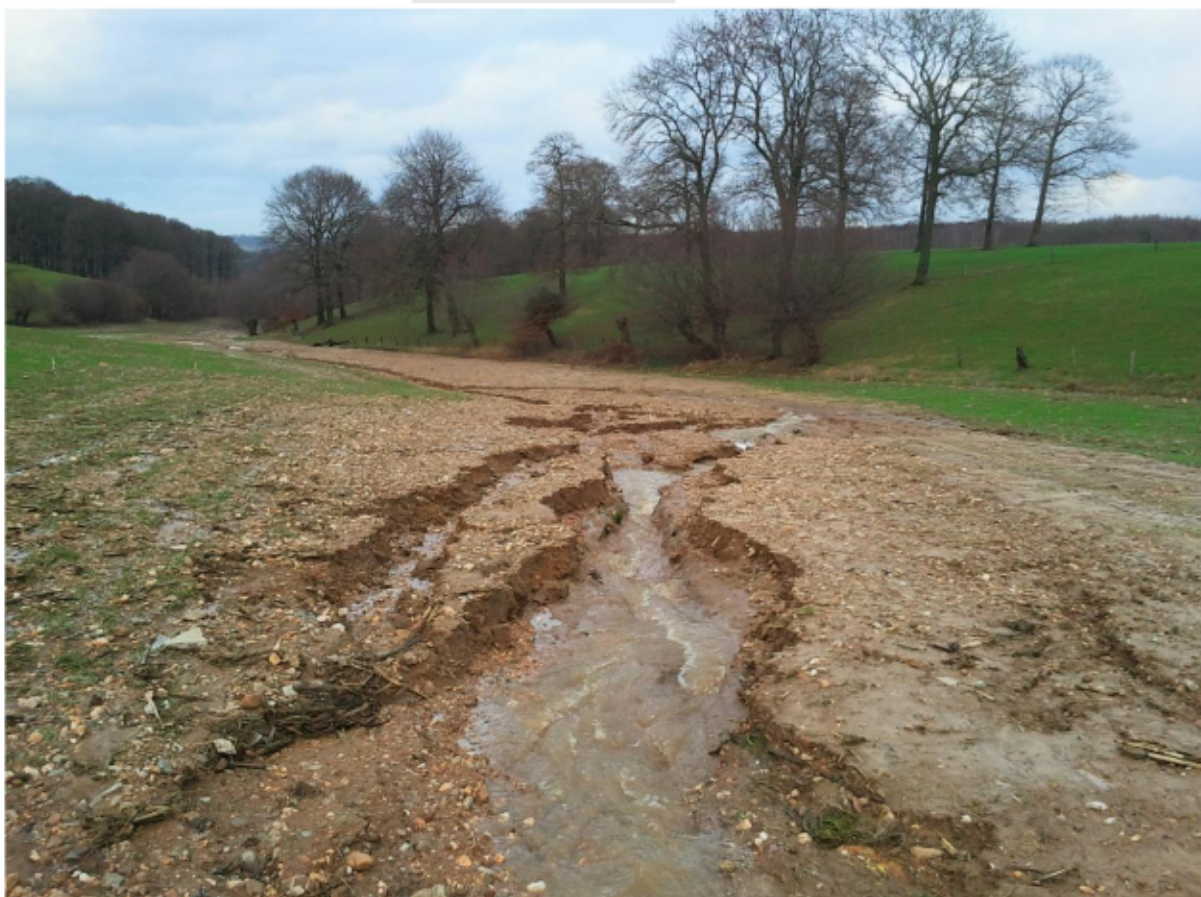
Tijdens het onweer van 5 jan. 2012 kampte Voeren met zware modderoverlast in Berg. De modder stroomde vanuit het bovenliggende landbouwgebied naar beneden via de holle wegen. Door het stroomopwaarts volgen van de modderstroom bleek dat het geërodeerde materiaal voornamelijk van 1 perceel afkomstig was, op de grens tussen Vlaanderen en Wallonië. Hierbij worden tonnen grond uitgeschuurd die in de vorm van een modderstroom naar de huizen in de straat Berg stroomt.

Foto : uitschuring van grond op landbouwperceel tussen Vlaanderen en Wallonië

Om de water- en modderoverlast te beperken/vermijden, werd in 2014 een damconstructie met erosiepoel aangelegd op de grens tussen Vlaanderen en Wallonië. Dit project werd op verzoek van de gemeente Voeren ontwikkeld door het Provinciaal Steunpunt Land & Water. Dit steunpunt is een samenwerking tussen de Watering van Sint-Truiden en de dienst Water van de Provincie Limburg. Voor de realisatie van dit project konden we rekenen op de bereidwillige medewerking van de landbouwer en de eigenaar. Zo dragen zij in belangrijke mate bij om de water- en modderoverlast in Berg te beperken.

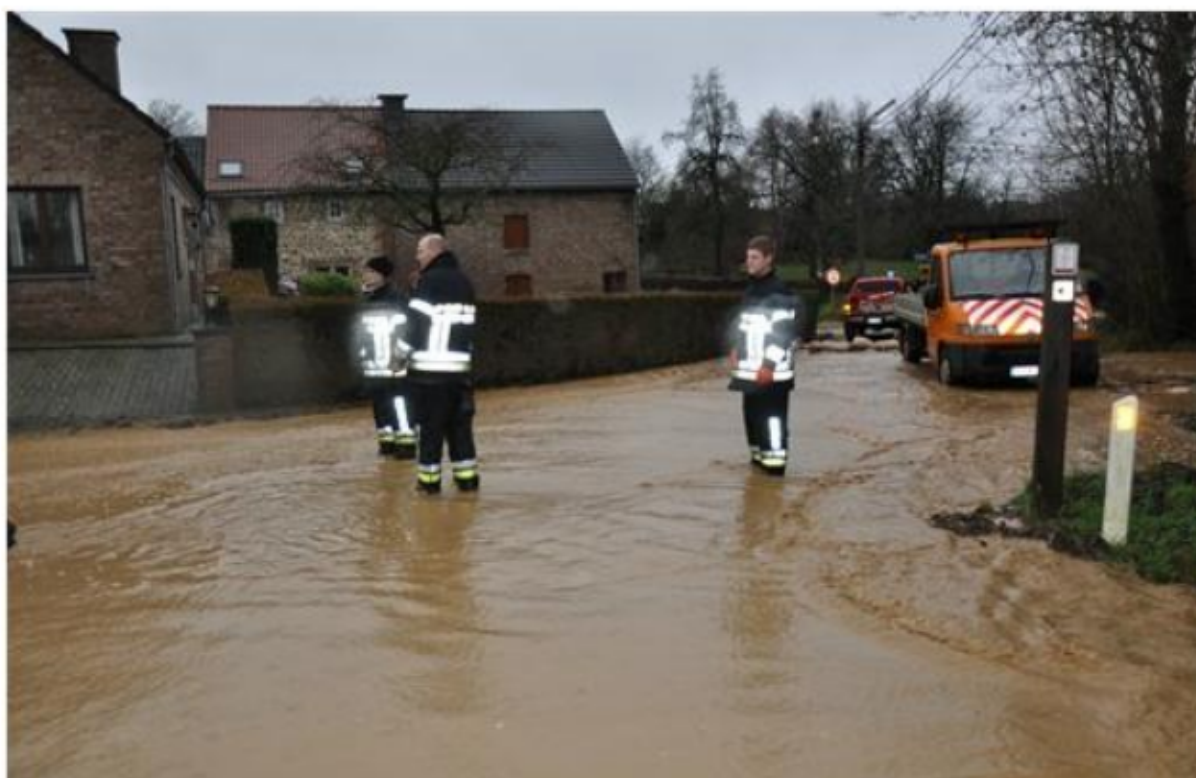
Foto : modderstromen in Berg tijdens onweer van 5 januari 2012

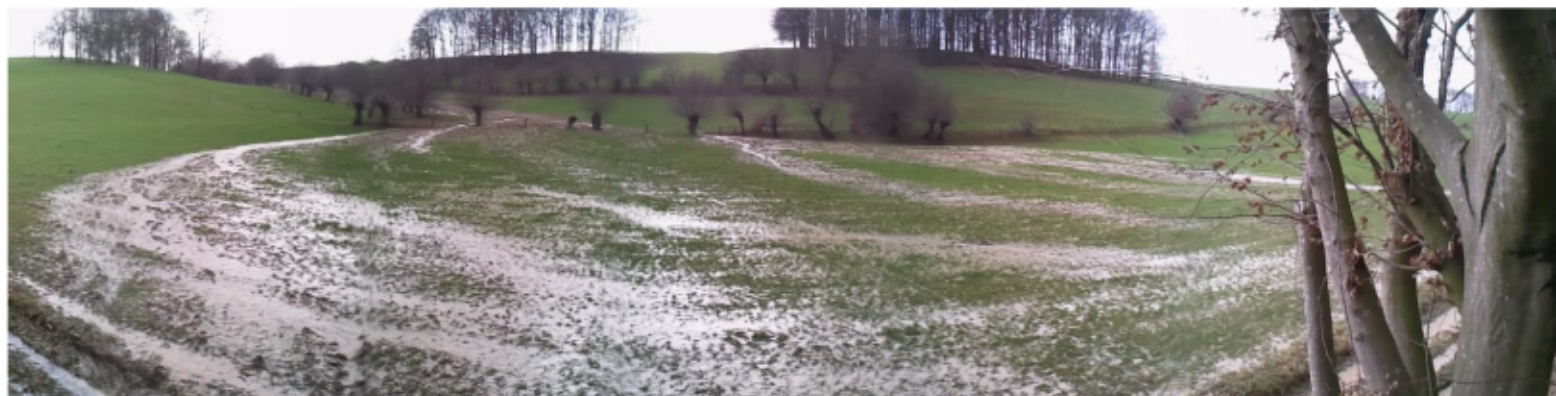
*Foto : water- en modderstromen tijdens onweer van 5 januari 2012*

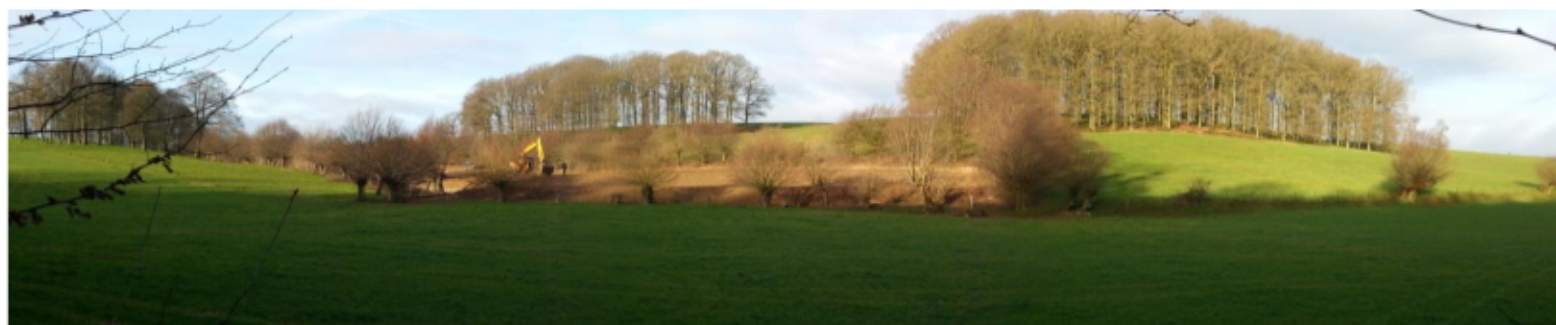
*Foto : aanleg van dam en erosiepoel in uitvoering*

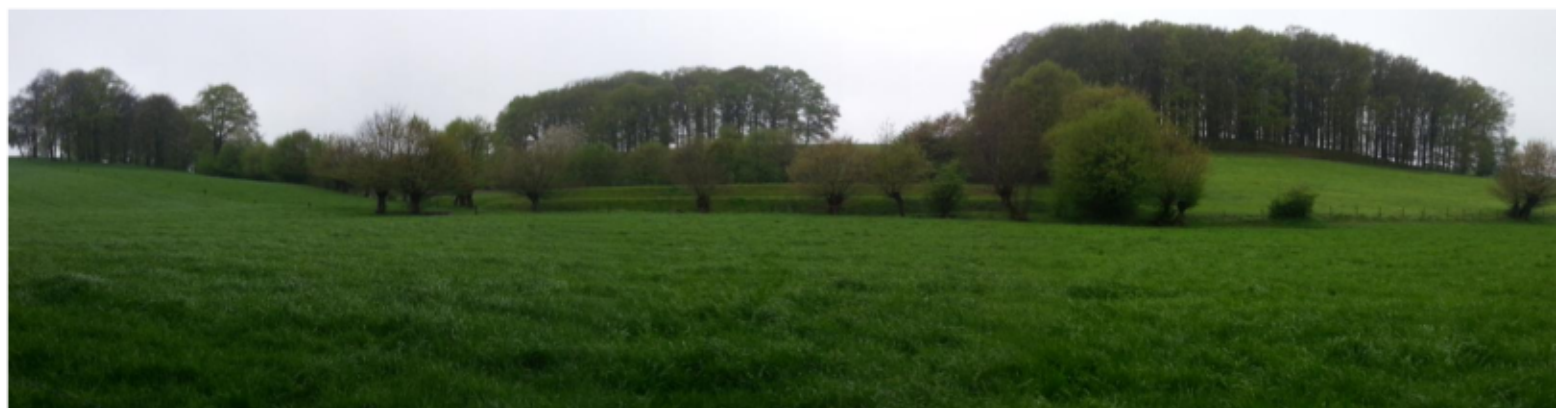
*Foto : dam na 1 jaar*

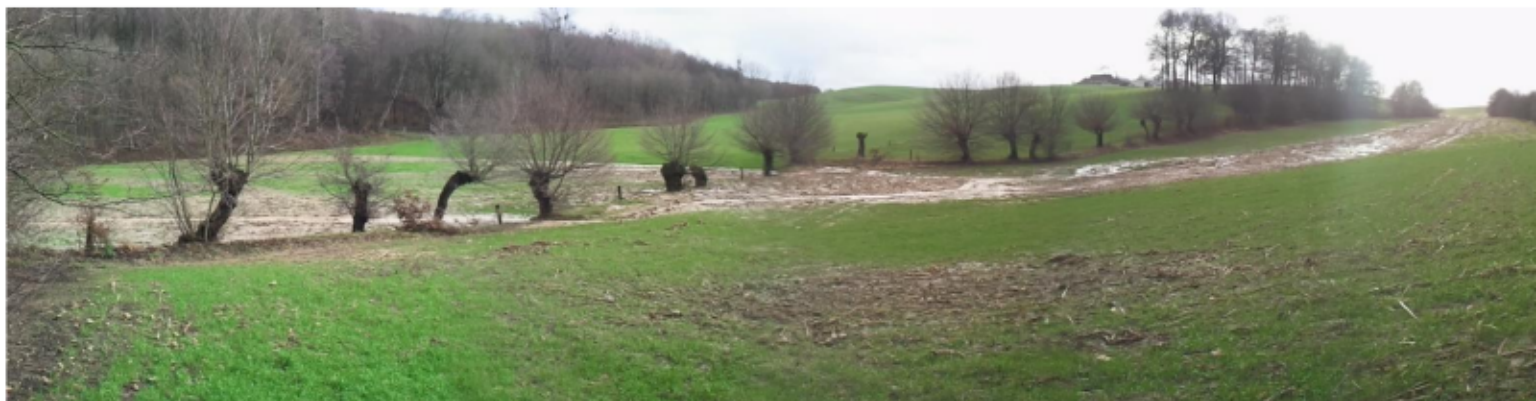
Foto : zicht op perceel met water- en modderstroom

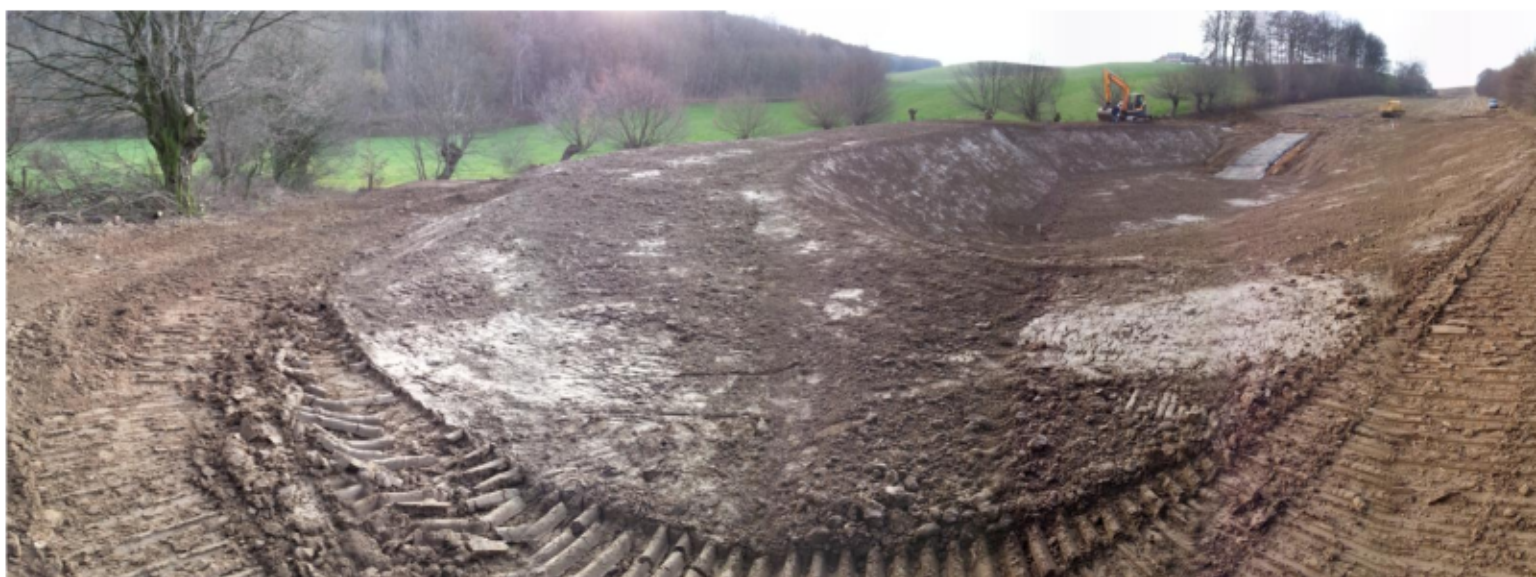
Foto : zicht op perceel tijdens de aanleg van damconstructie en erosiepoel

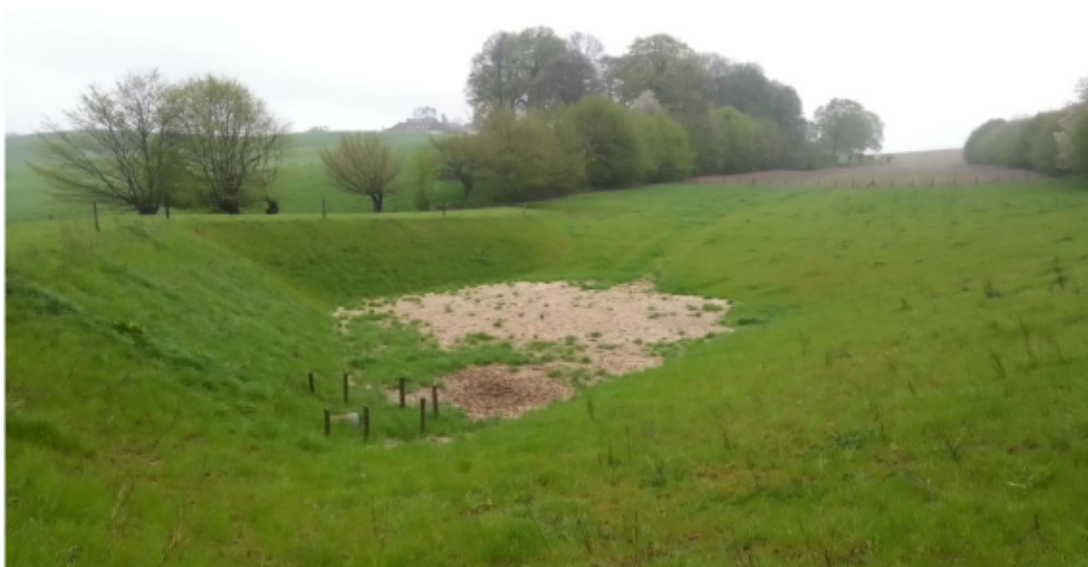
Foto : zicht op damconstructie en erosiepoel, 1 jaar na aanleg

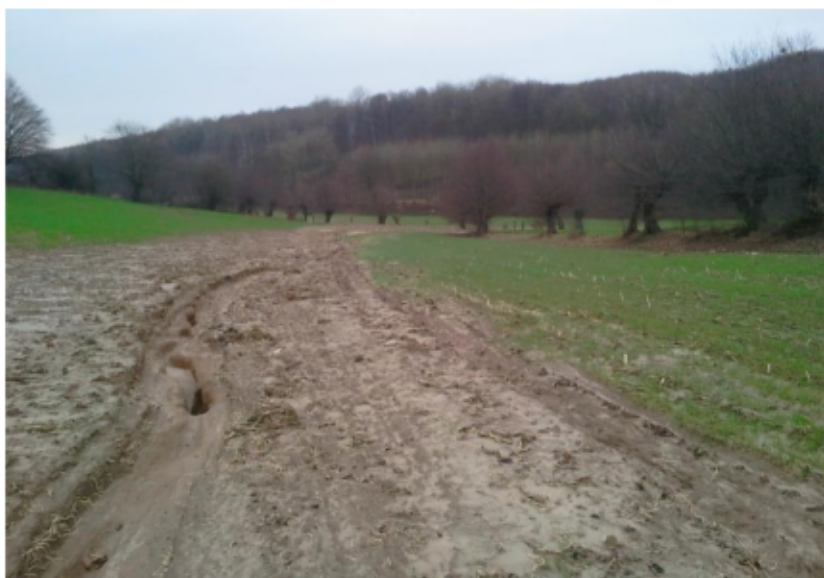
*Foto : zicht op uitgeschuurde grond*

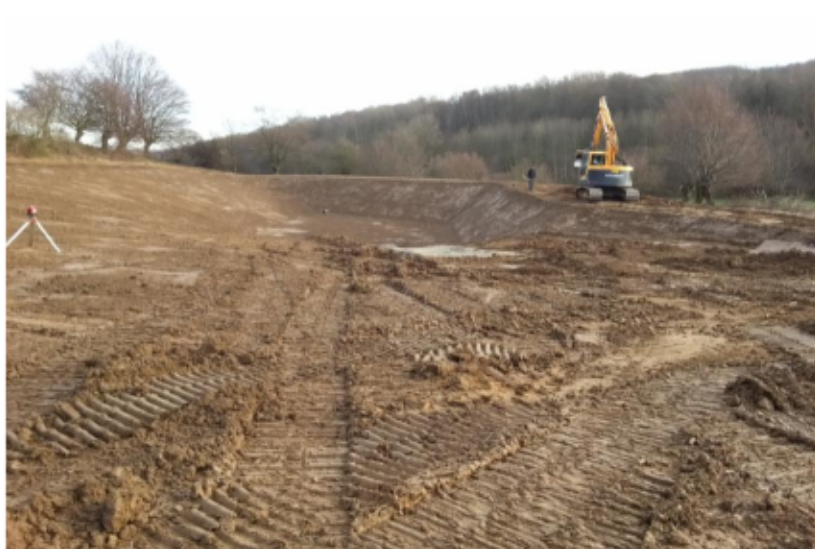
*Foto : zicht op erosiepoel en damconstructie tijdens de werken*

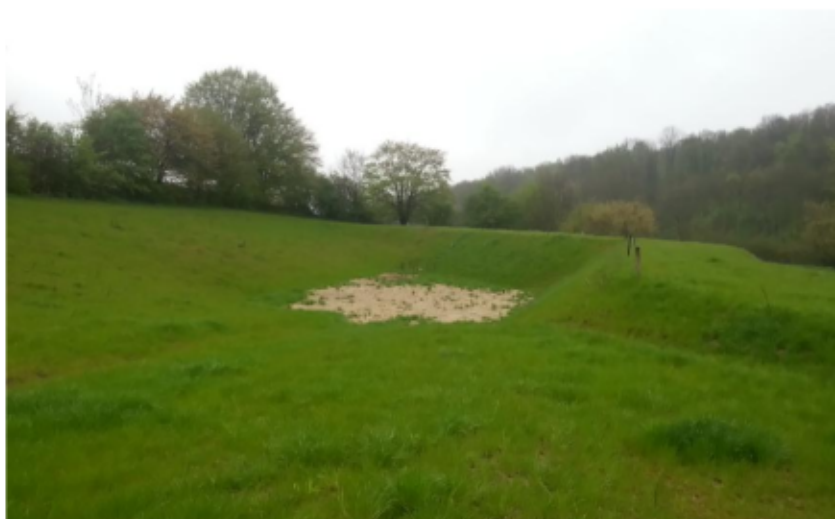
*Foto : zicht op erosiepoel en damconstructie, 1 jaar na de werken*
