## Buffergracht in de strijd tegen modderoverlast in Velm

### Wat vooraf ging

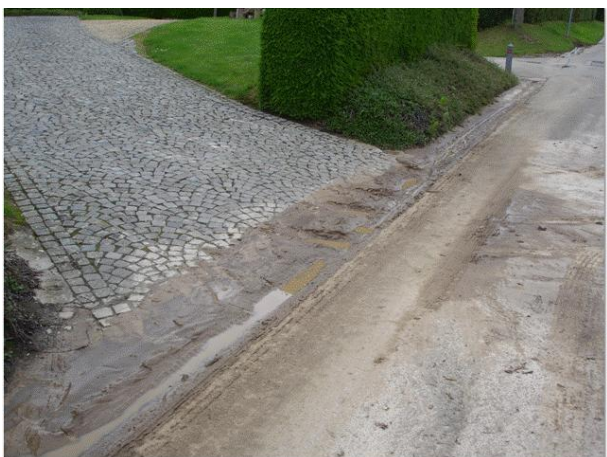
Tijdens hevige regenbuien komt heel wat water én modder van het hoger gelegen landbouwgebied naar de Langstraat en Nijsssemstraat te Velm gestroomd. Dit zorgt regelmatig voor overlast en bezorgdheid bij bewoners.

Foto 1 : modderafzetting op Langstraat t.h.v. huisnummer 134 na regenbui in juni 2012

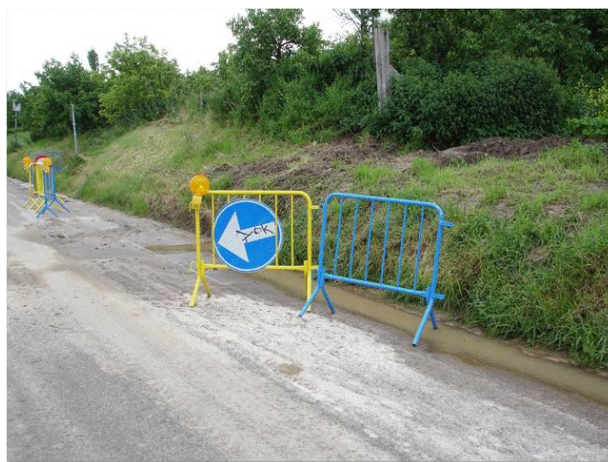
Foto 2 : Langstraat wordt afgezet wegens overmatige modderafzetting

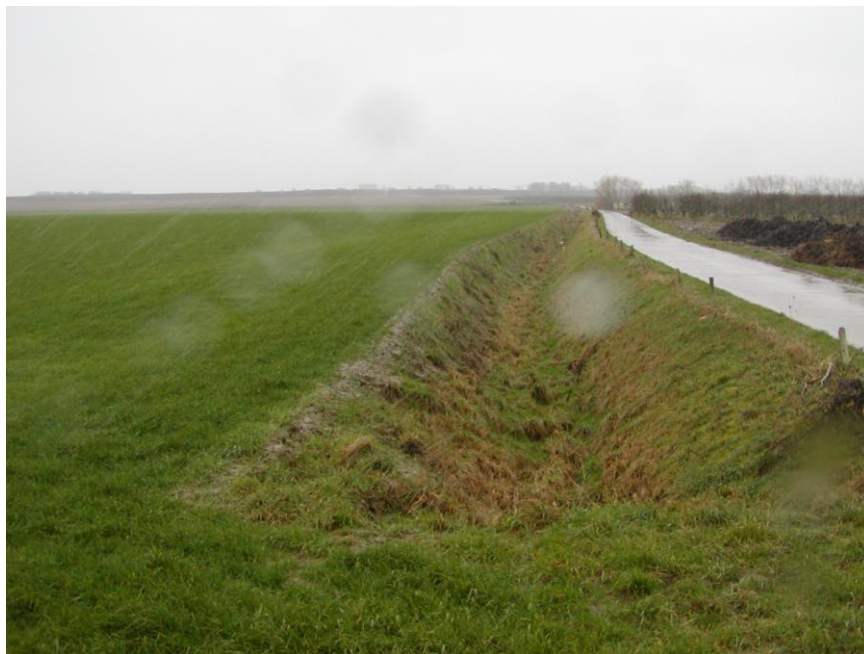
Foto 3 : buffergracht toestand in 2000

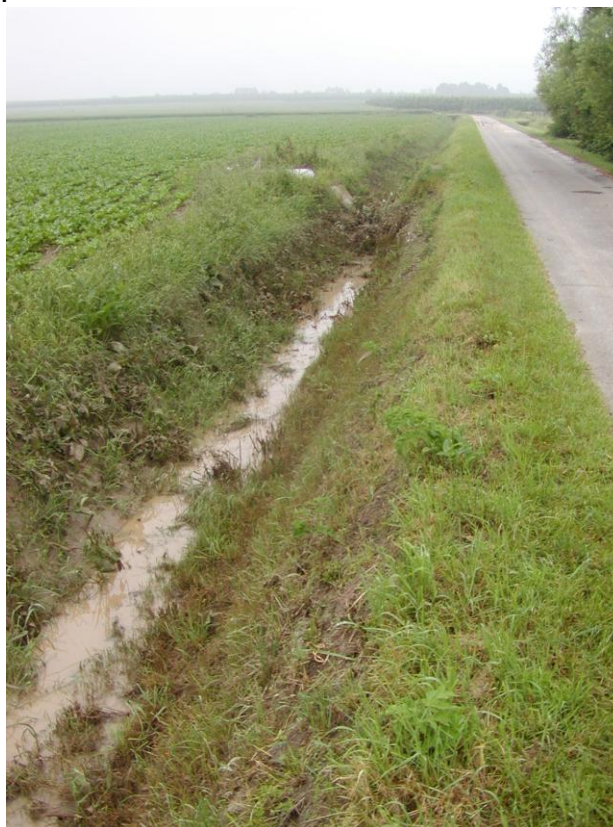
Deze buffergracht functioneerde in het begin uitstekend (foto 4). De voorbije jaren is de buffergracht stilaan dicht geploegd en opgevuld met modder. Hierdoor kwam de optimale werking van de buffergracht in het gedrang, wat op zijn beurt het risico op afwaartse water- en modderstromen (bijv. in Nijsssemstraat en Langstraat) terug verhoogde.

Foto 4 : buffergracht in werking (toestand 2002)

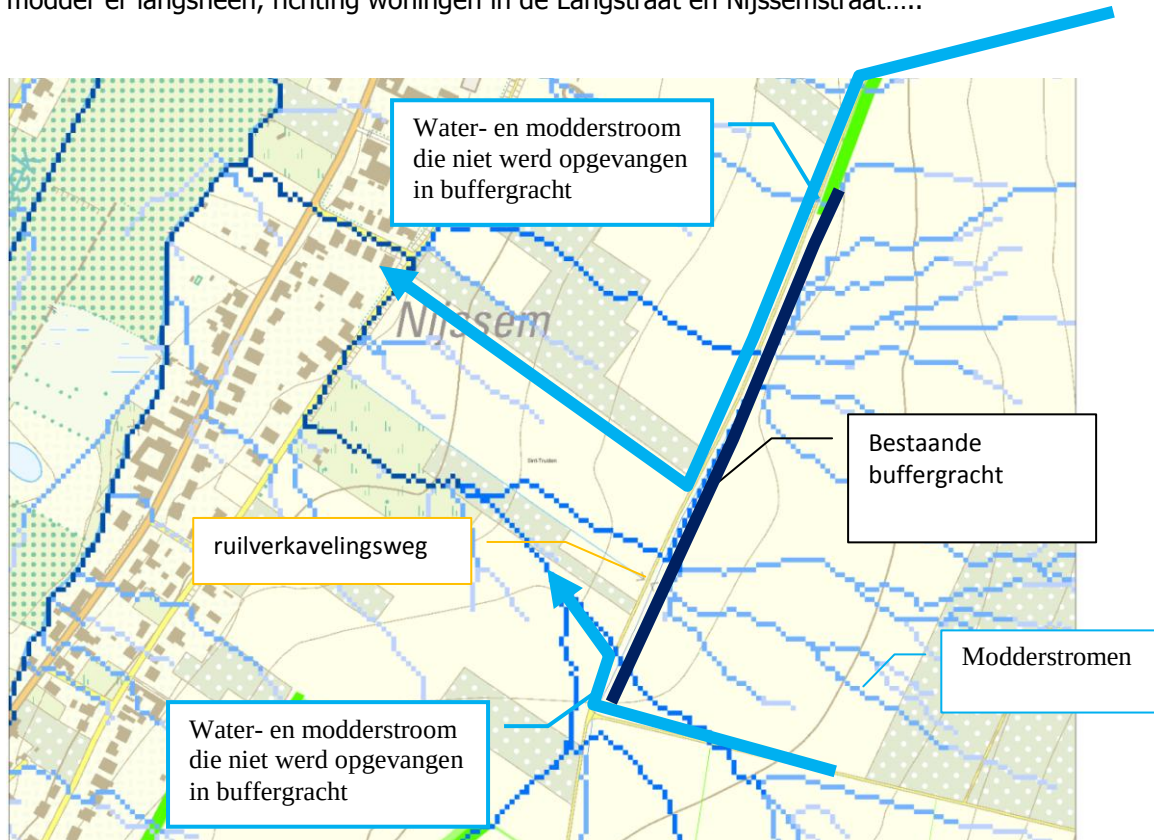
Bovendien blijkt uit terreinwaarnemingen dat de ruilverkavelingsweg die langs de buffergracht is gelegen, heel wat modderwater opvangt van andere landbouwpercelen in dit gebied. Dit modderwater stroomde via de weg *langs* de bestaande buffer, en werd niet opgevangen in de gracht (zie dikke blauwe pijlen op figuur 2)! De bestaande buffergracht werd dus optimaal benut. Terwijl de buffer bijlange nog niet vol staat, stroomt veel water én modder er langsheen, richting woningen in de Langstraat en Nijsemstraat....

Figuur 2 : belangrijkste aanvoerroutes van water en modder naar Lijsemstraat en Langstraat

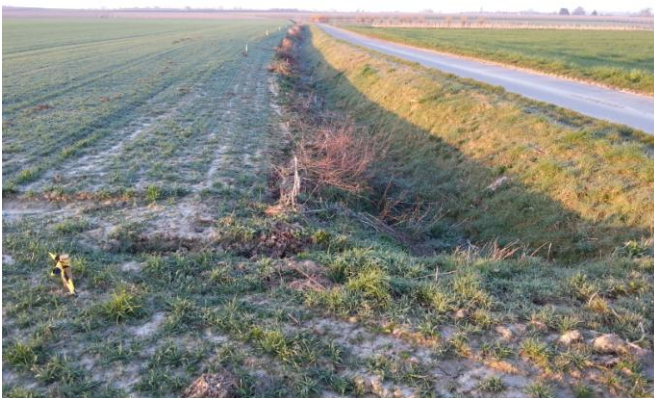
Foto 5 : gracht vóór de werken

De bestaande buffergracht werd in zijn oorspronkelijke toestand hersteld (d.i. herstel oorspronkelijk profiel).

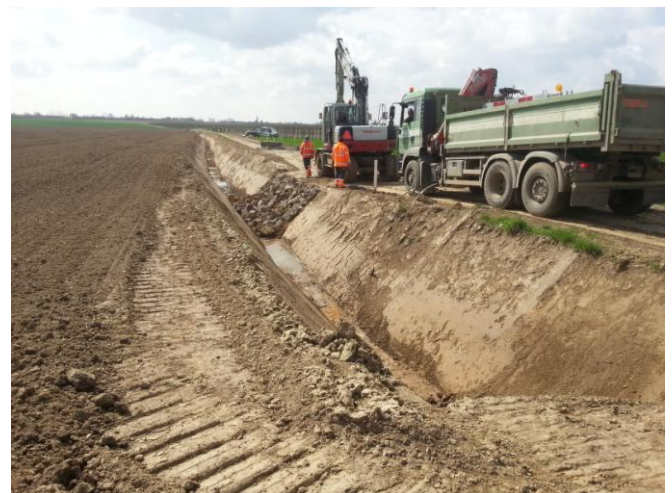
Foto 6 : gracht na de werken

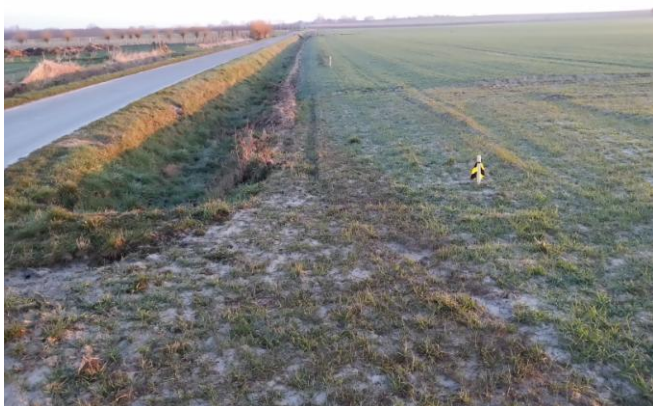
Foto 7 : gracht vóór de werken

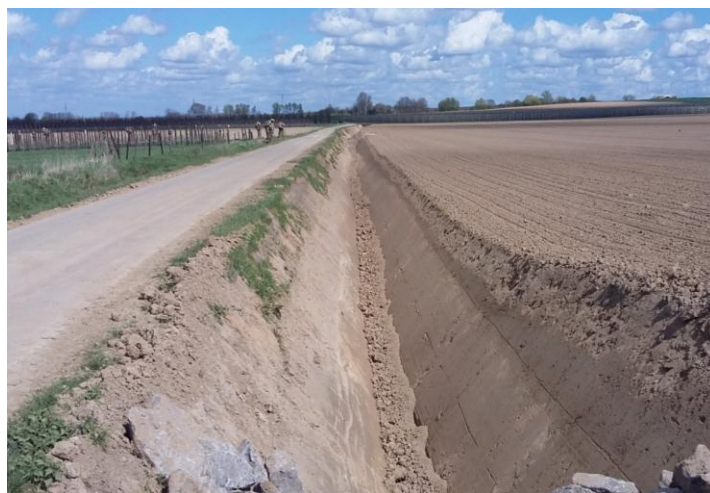
Foto 8 : gracht na de werken

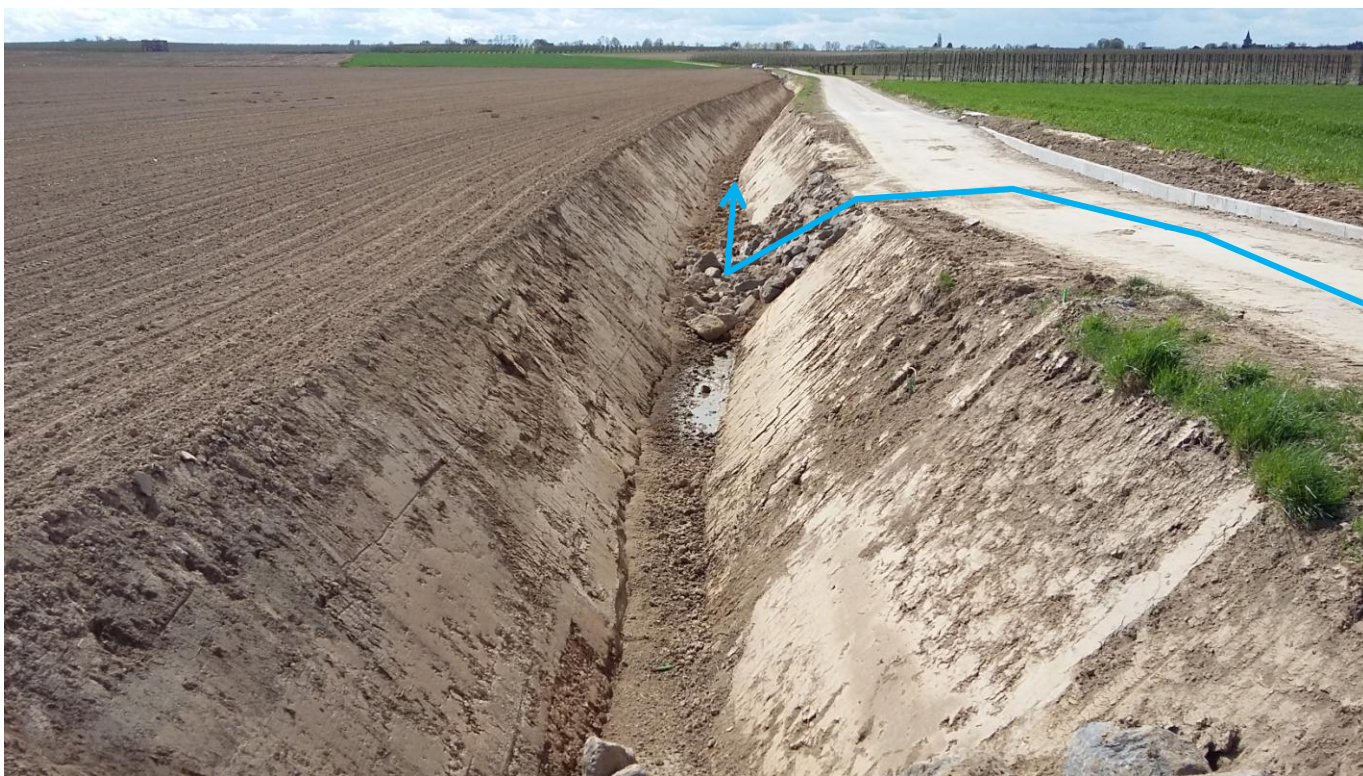
Foto 9 : zicht op wegverlaging na de werken

Daarnaast werd op twee plaatsen het wegdek verlaagd zodat het afstromend modderwater naar de buffergracht wordt geleid.

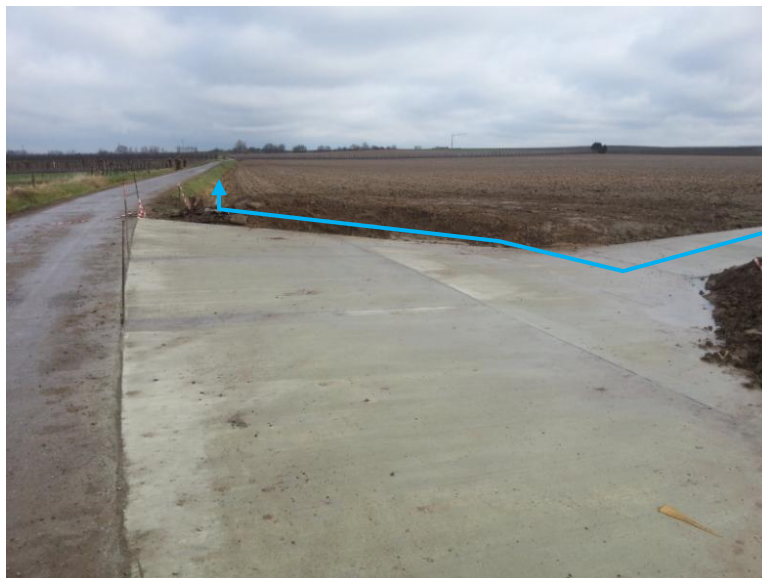
Foto 10: zicht op wegverlaging na de werken

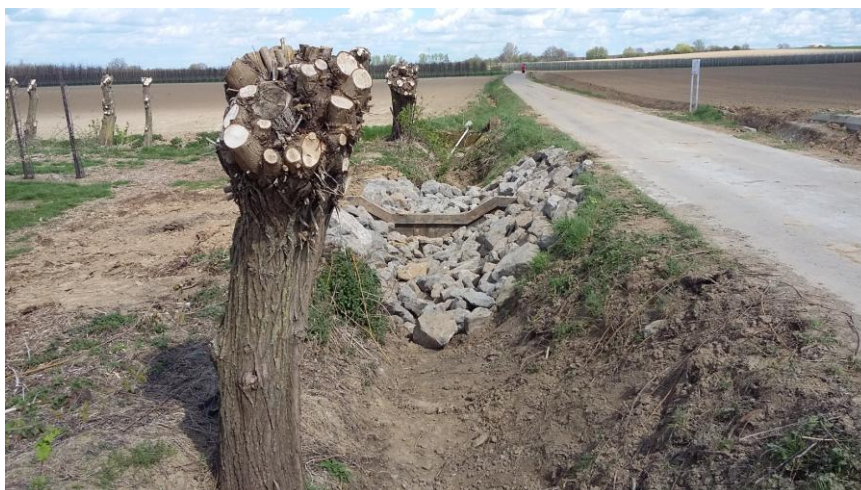
Foto 11 : tussenschot in gracht

Finaal werd in de gracht nog een 'tussenschot' (damwand met stortstenen) aangelegd om de bufferfunctie te verbeteren en de piekafvoeren naar de afwaartse zones te reduceren (foto 11).
