## Nieuwe maatregelen tegen modderoverlast in Rutten (Tongeren)

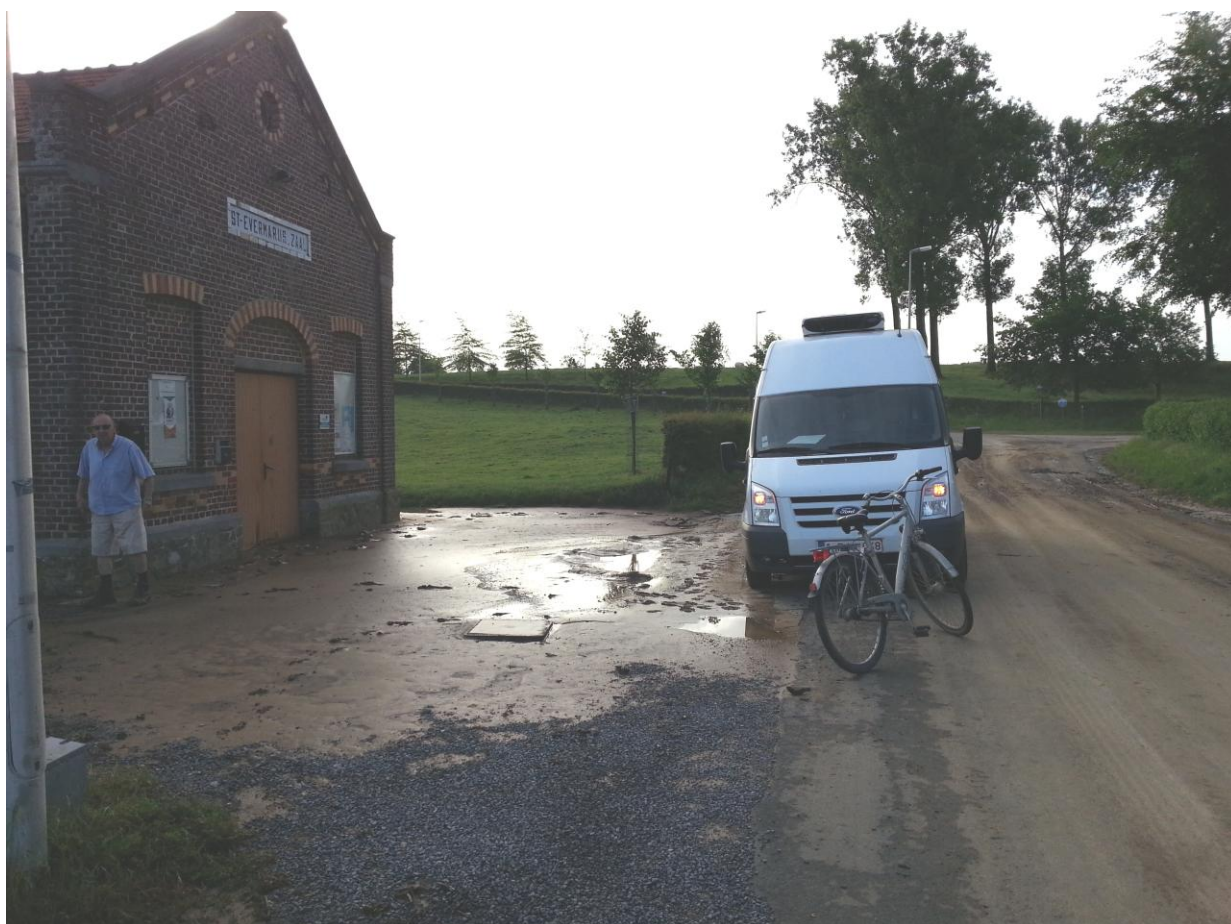
Foto 1 : modderoverlast na hevig onweer te Rutten

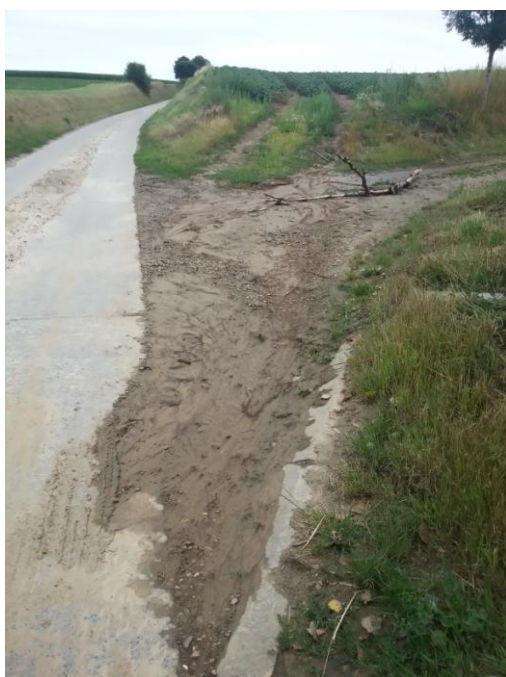
Foto 2 : toestand vóór de werken

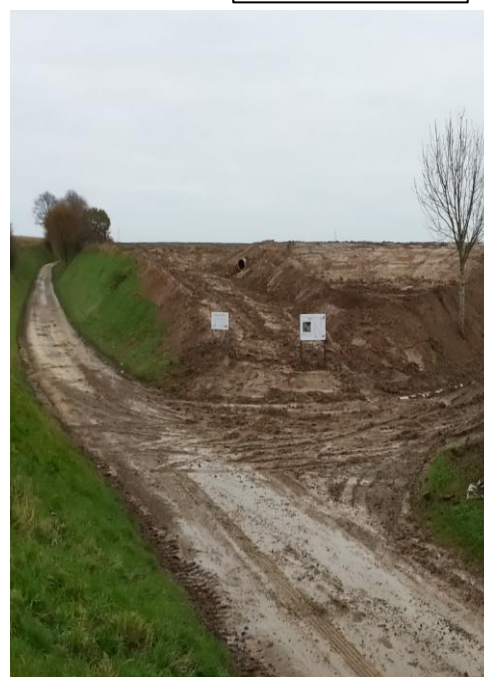
Foto 3 : toestand na de werken (aarden dam)

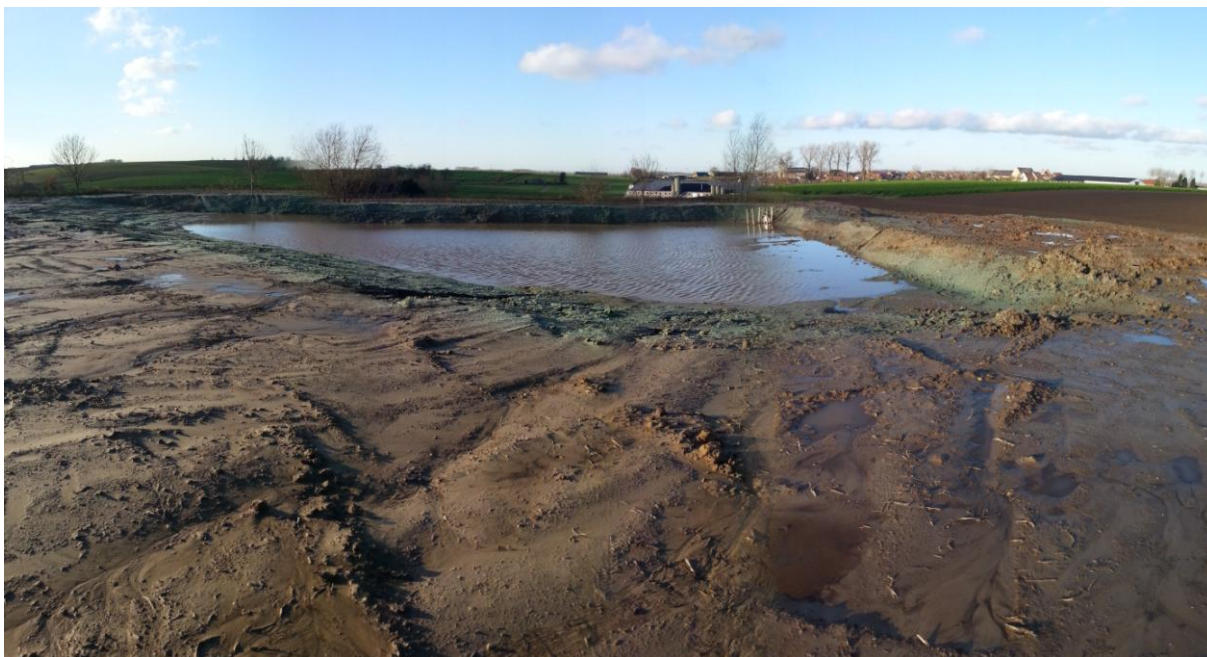
Foto 4 : toestand na de werken, zicht op erosiepoel en aarden damconstructie

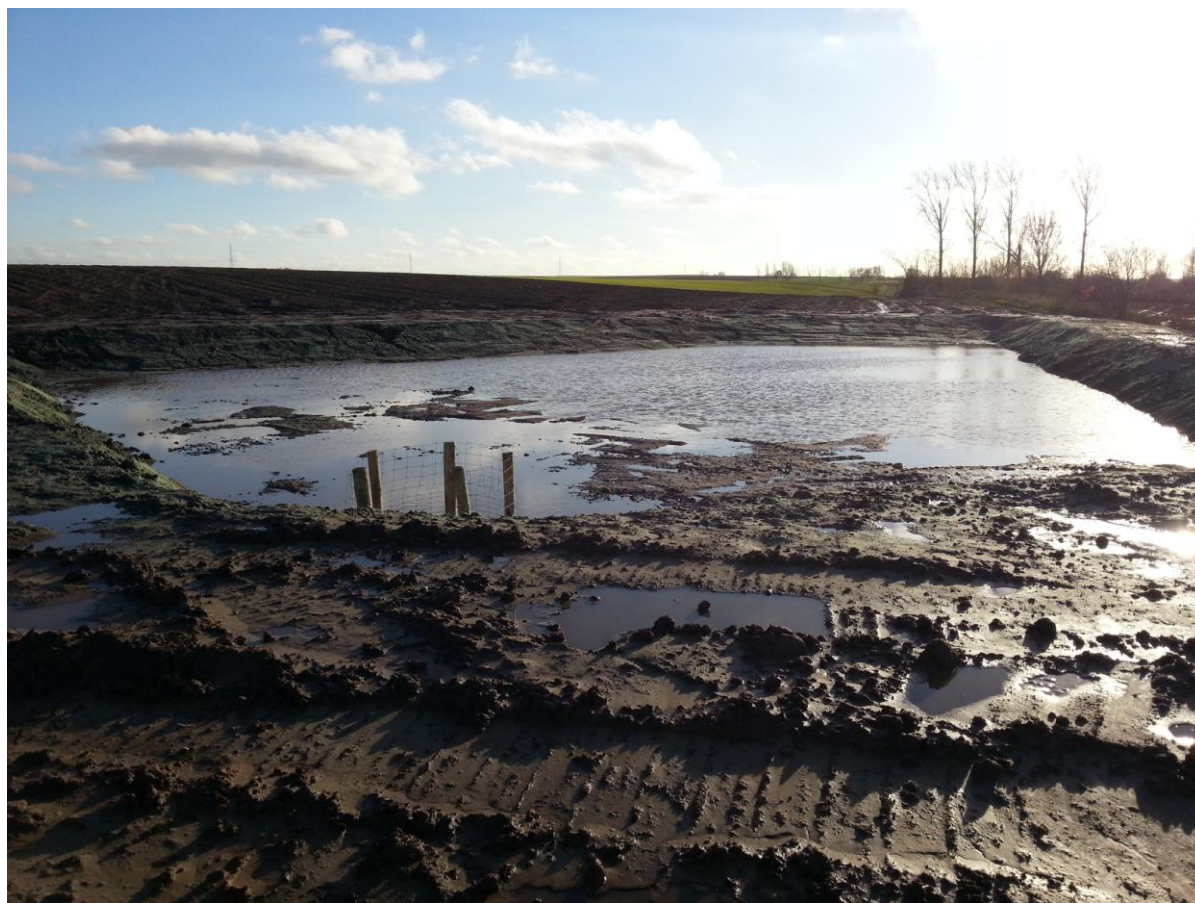
Foto 5 : toestand na de werken, zicht op erosiepoel en erosiegevoelig akkerperceel

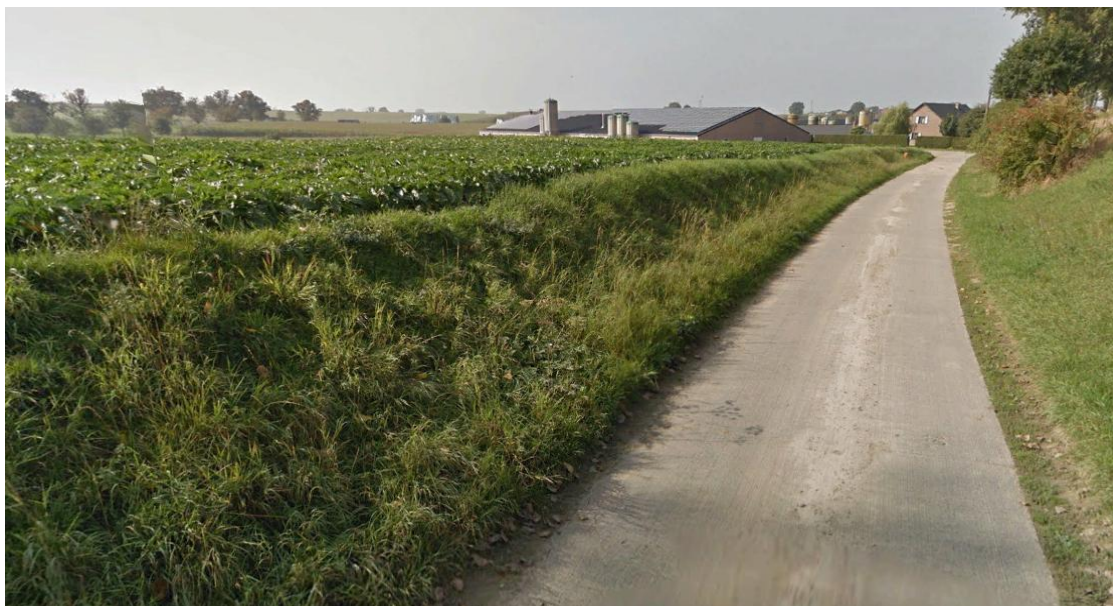
Foto 6 : toestand vóór de werken (zicht op de weg)

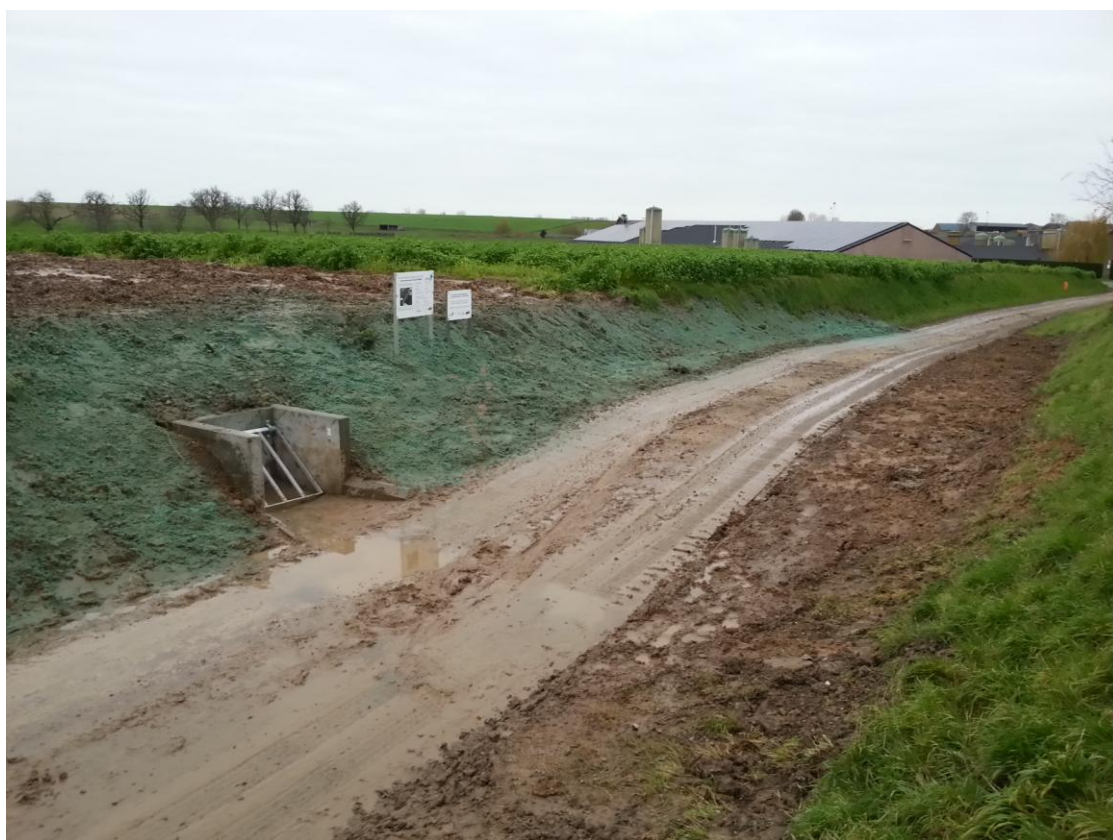
Foto 7 : toestand na de werken, zicht op bufferende wegdrempel en afvoerbuys naar wachtbekken

Deze damconstructie wordt bovendien gecombineerd met een bufferende wegdrempel die de water- en modderstromen van de weg via een afvoerbuis naar het bestaande wachtbekken op de Ezelsbeek leidt (figuur 2). Daar zal het modderwater door een graszone stromen waardoor de modder kan bezinken zodat het niet in de Ezelsbeek terecht komt.
