## Erosiewerken in de Bosstraat beschermen de Klein-Gelmenstraat tegen modderstromen

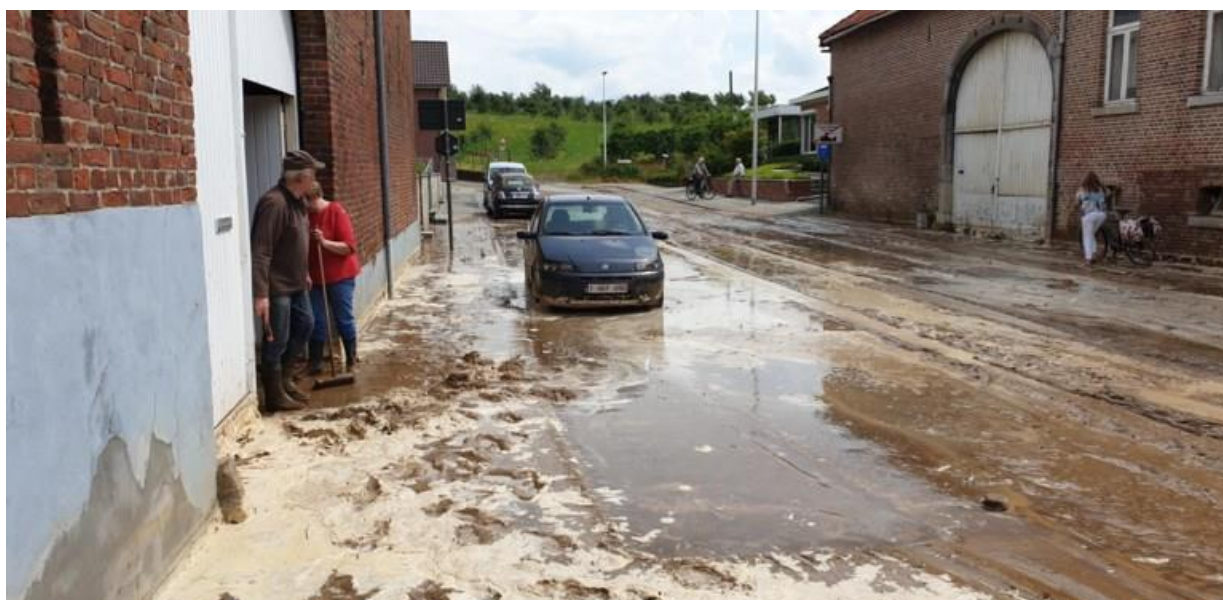
Foto 1 : modderoverlast in de Klein-Gelmenstraat (10 juni 2019)

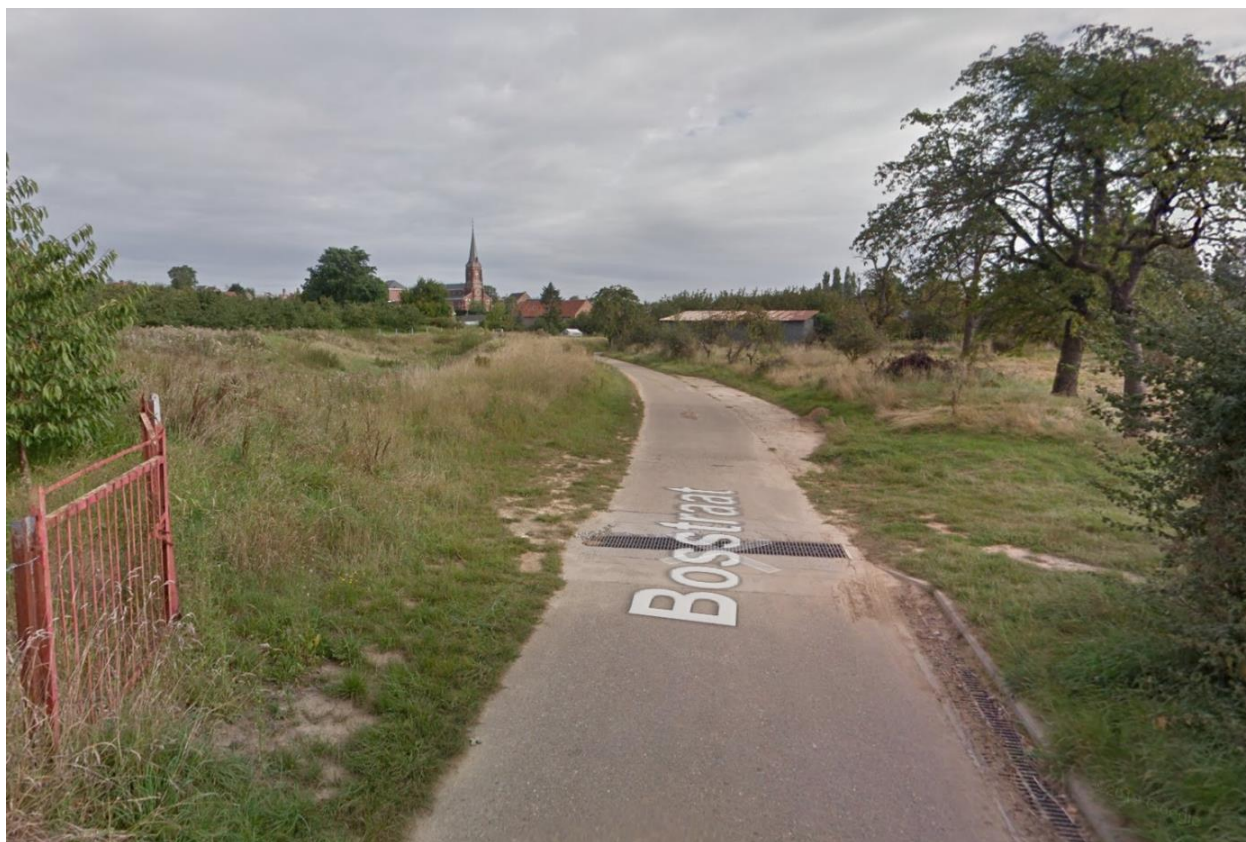
Foto 1 : toestand vóór de werken (bron: Google Maps)

Het wegdek van de Bosstraat werd aangepast. Een combinatie van een wegverlaging en -verhoging ter hoogte van het bestaande bufferbekken zal de modderstromen 'dwingen' om naar het bufferbekken te stromen. De instroom wordt bovendien verbeterd door een deel van de rand van het bufferbekken af te graven. Kortom, deze werken moeten verhinderen dat de modderstromen in de Bosstraat het bufferbekken in de toekomst letterlijk en figuurlijk links laten liggen. De toestand vóór en na de werken wordt op de volgende pagina's weergegeven.

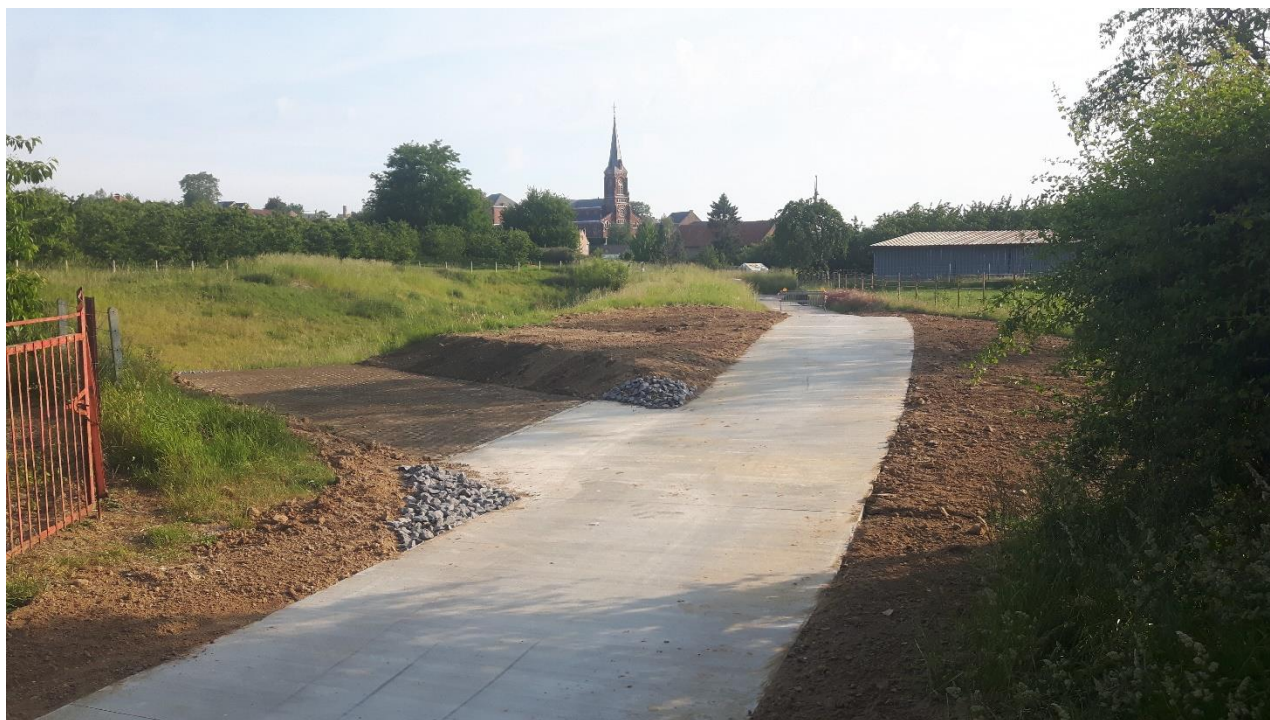
Foto 2 : toestand na de werken

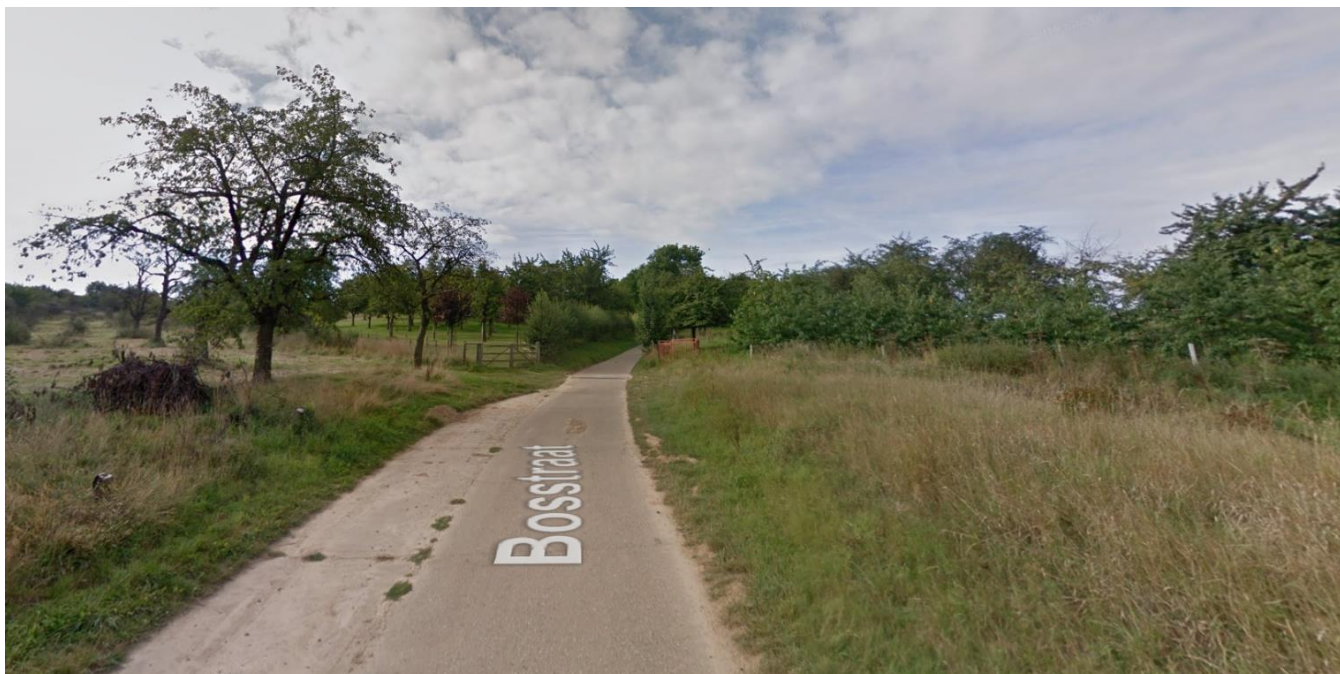
Foto 3 : toestand vóór de werken

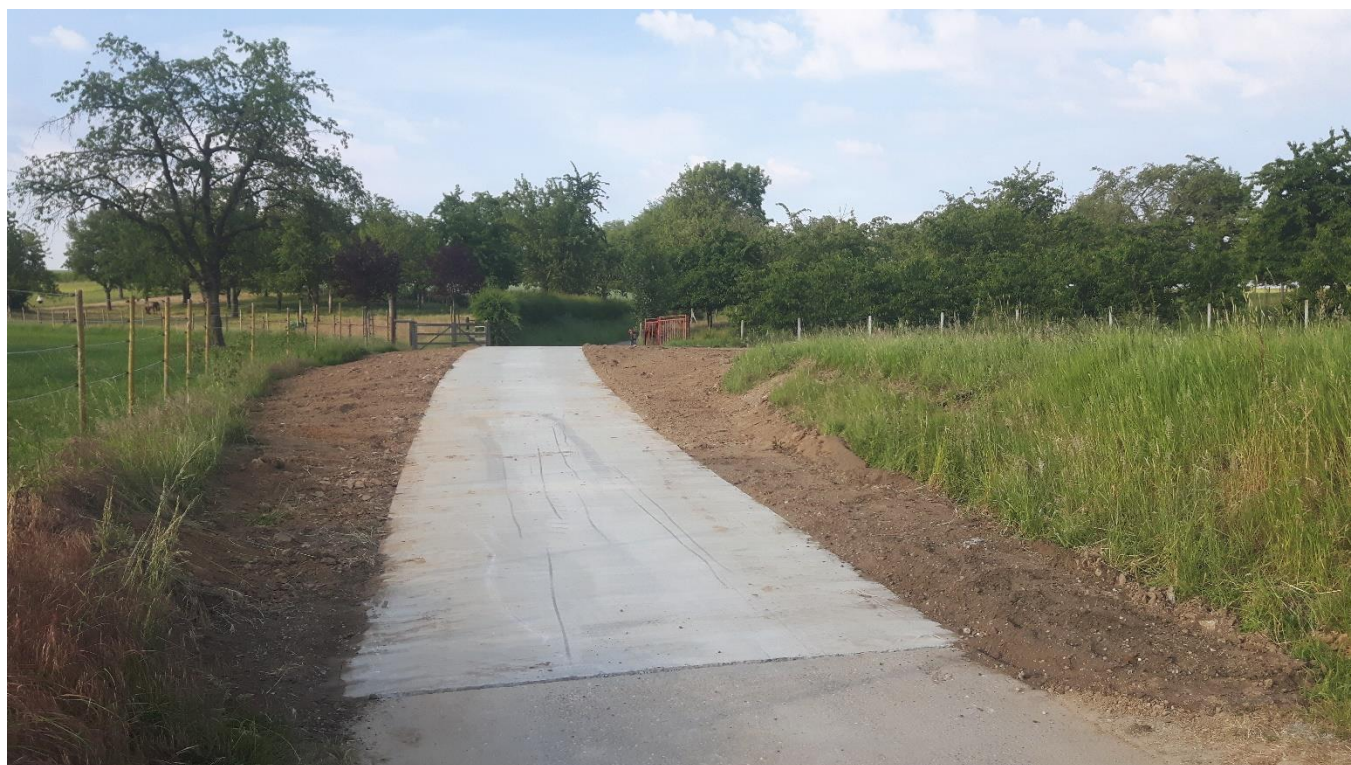
Foto 4 : toestand na de werken

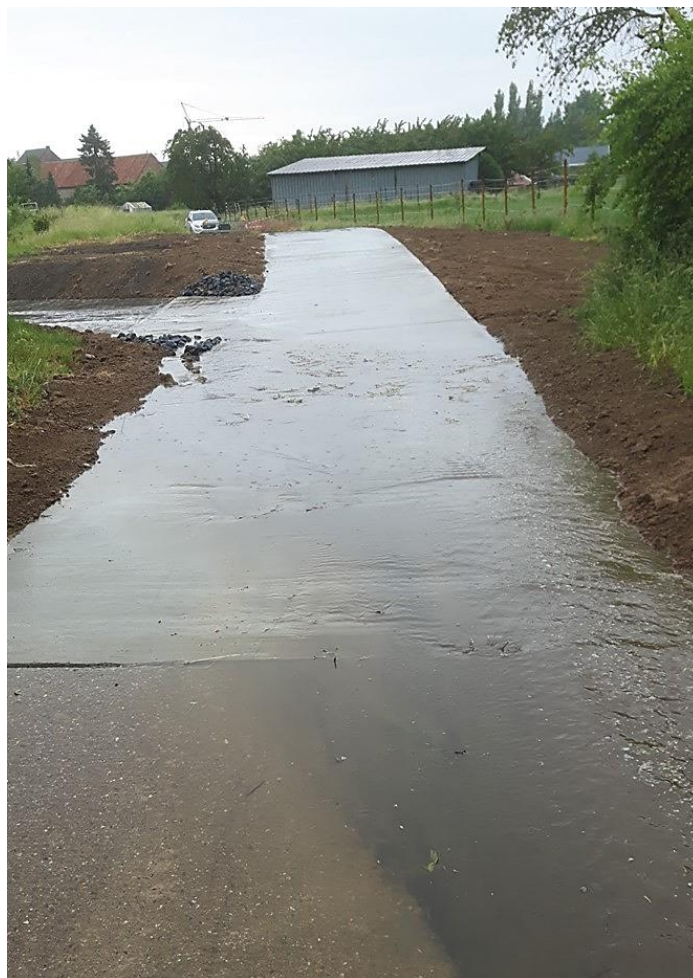
Foto 5 : afstromend water tijdens regenbui

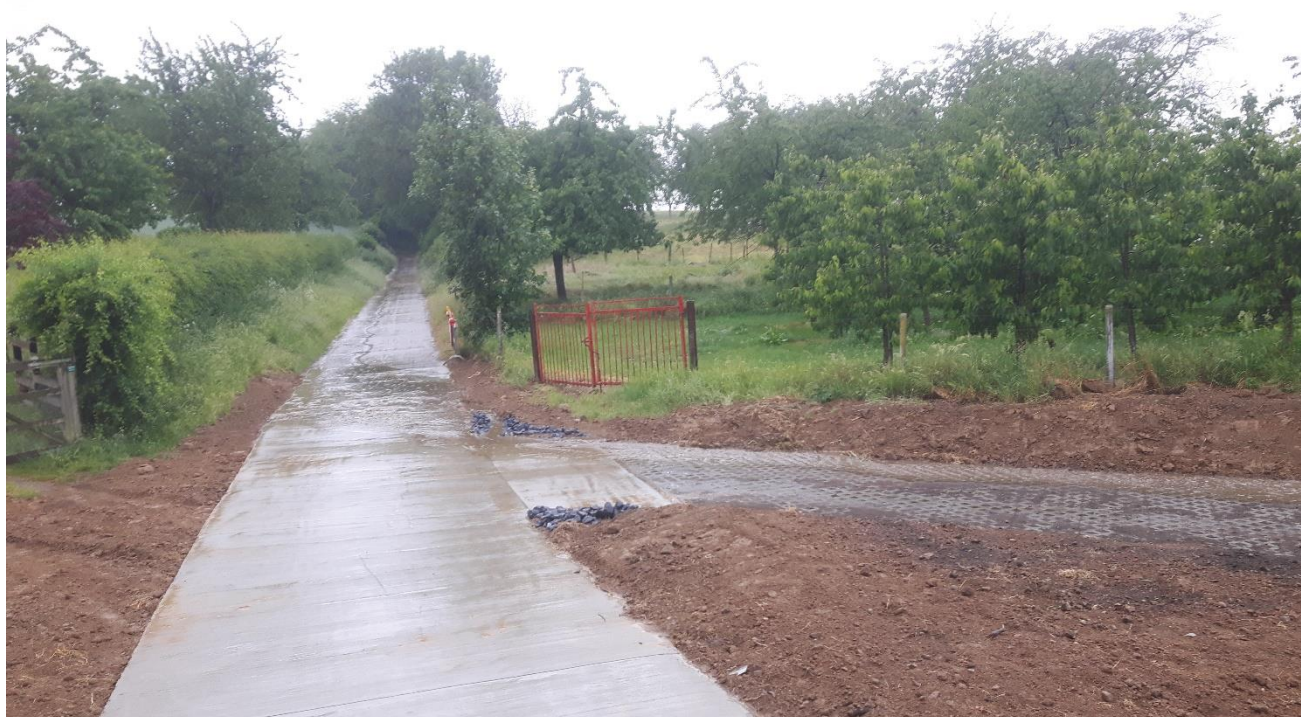
6 : afstromend water tijdens regenbui
