## Aanleg van modderdrempel en erosiebuffer op het einde van de Kuilenstraat in Diets-Heur (Tongeren)

### Probleem

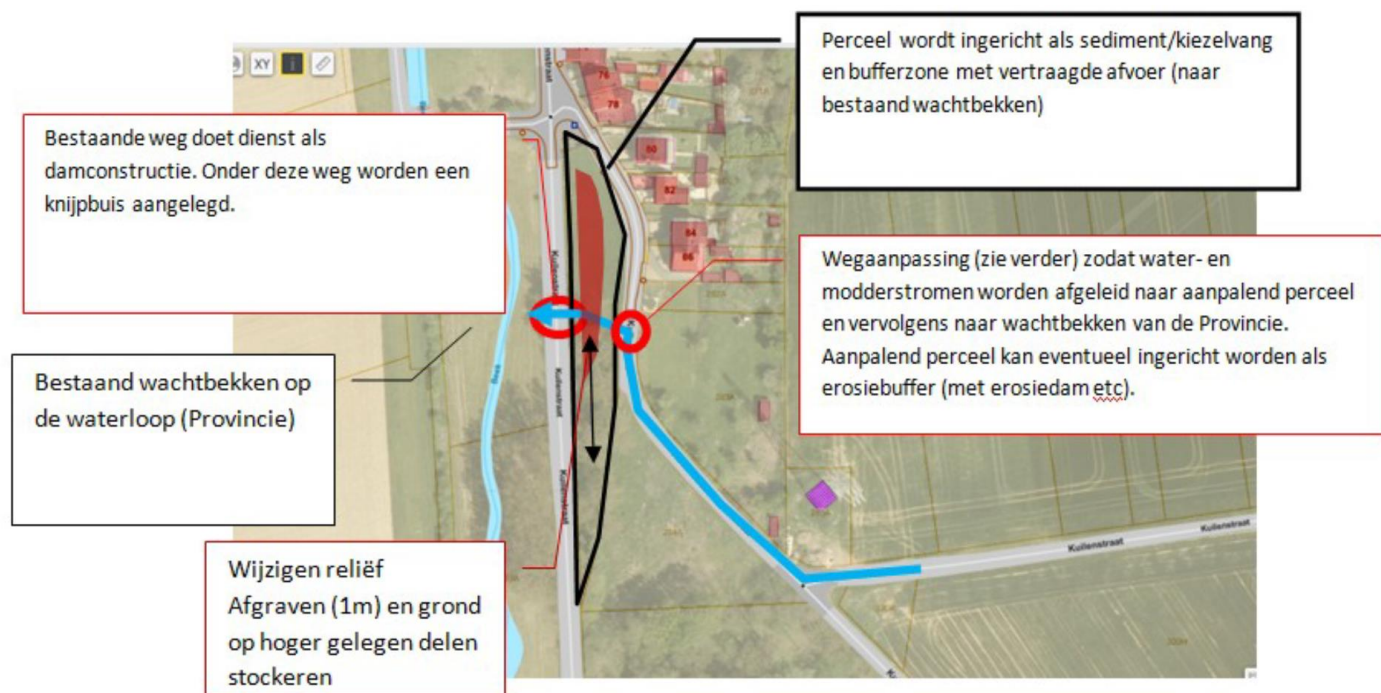
Figuur 1

In de Kuilenstraat werd net opwaarts van de woningen een wegdrempel aangelegd (figuur 1). Deze wegdrempel moet de modderstromen afleiden naar het lager gelegen perceel. Dit perceel werd vervolgens omgevormd tot een opvangzone (erosiebuffer) waar de meegevoerde modder kan bezinken en het water langzaam (vertraagd) naar de beek wordt doorgelaten.

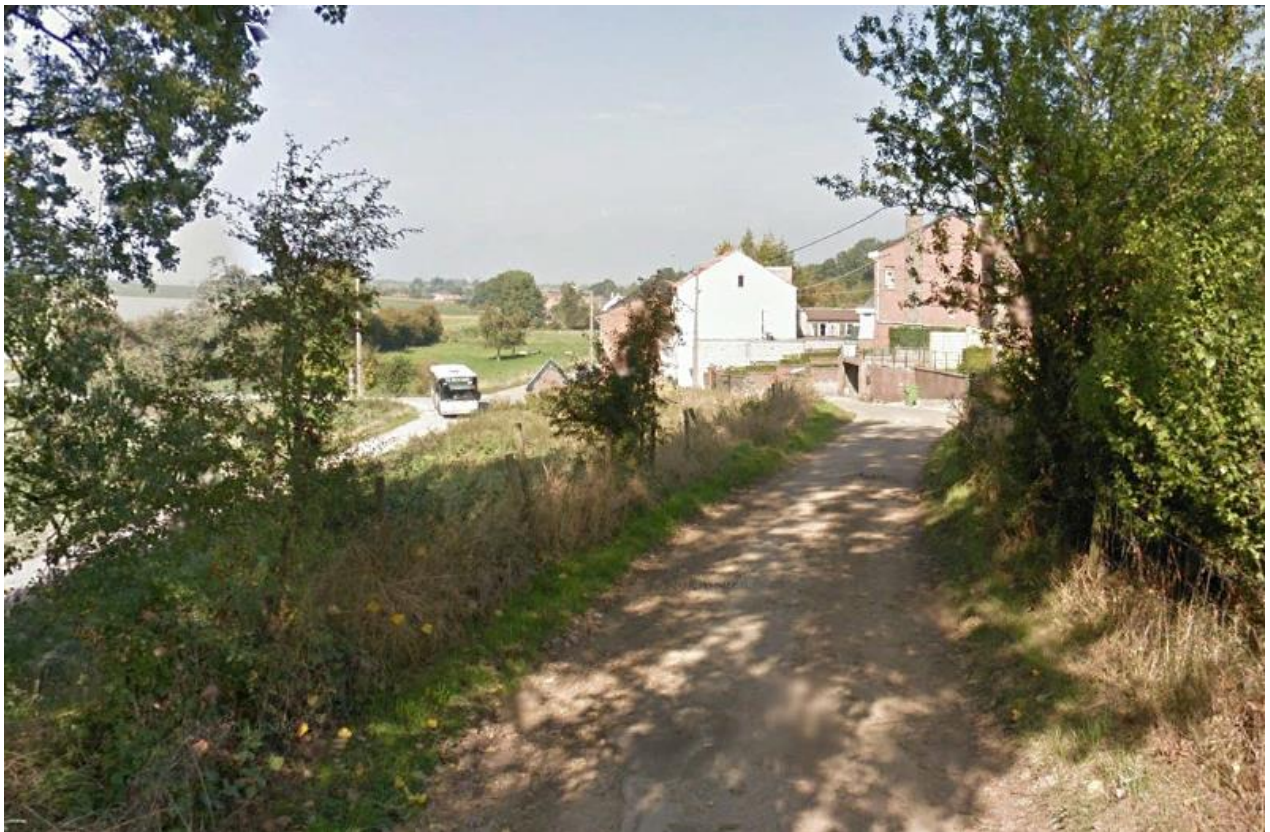
Foto 1 : toestand vóór de werken

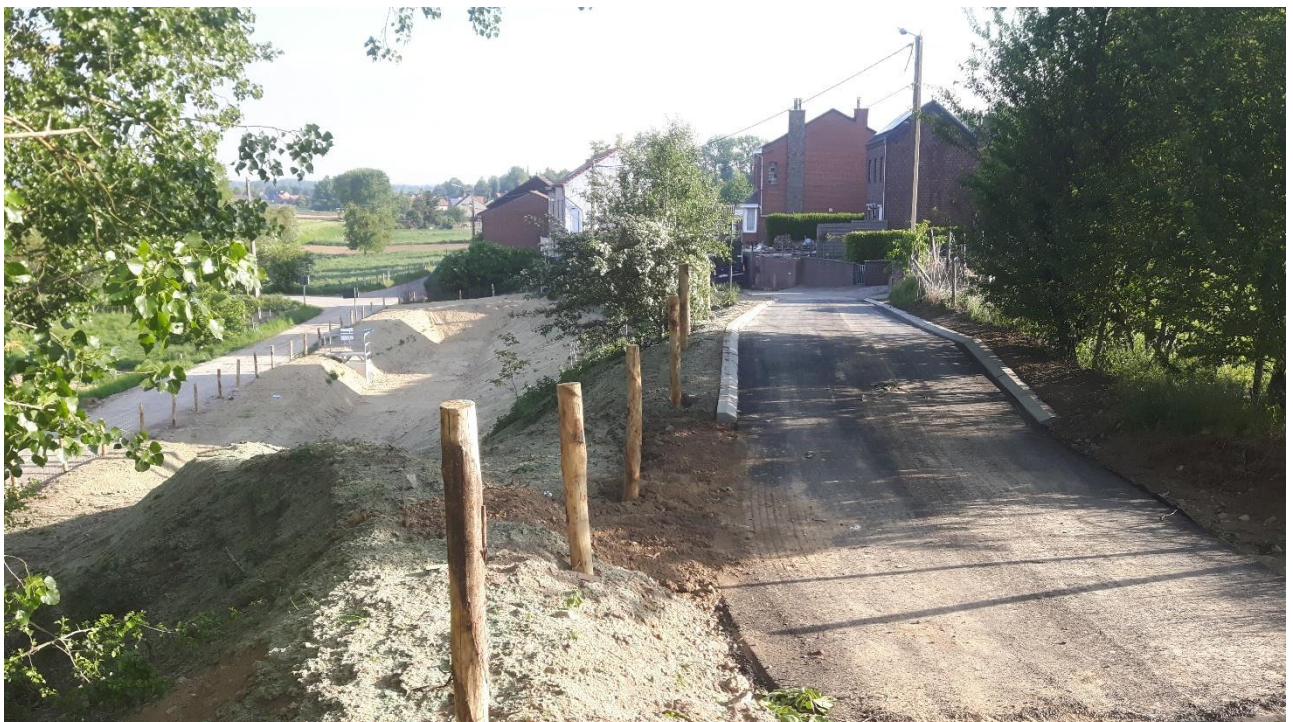
Foto 2 : toestand na de werken

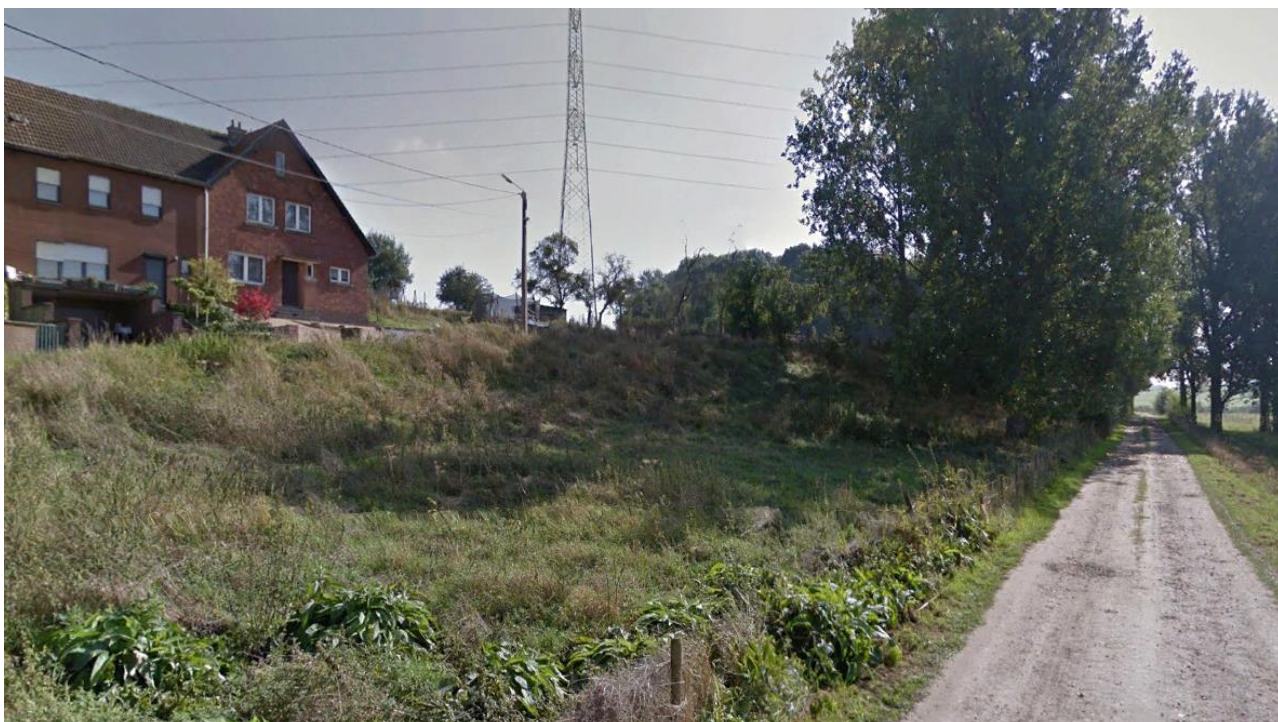
Foto 3 : toestand vóór de werken

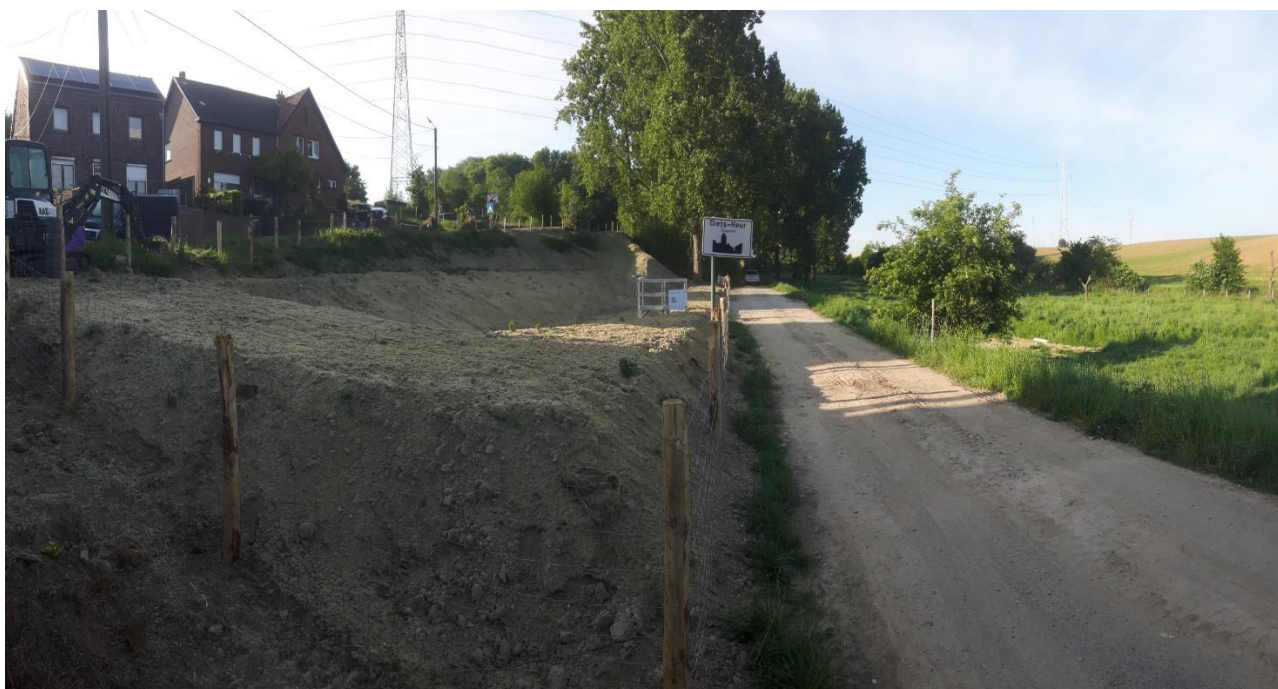
Foto 4 : toestand na de werken

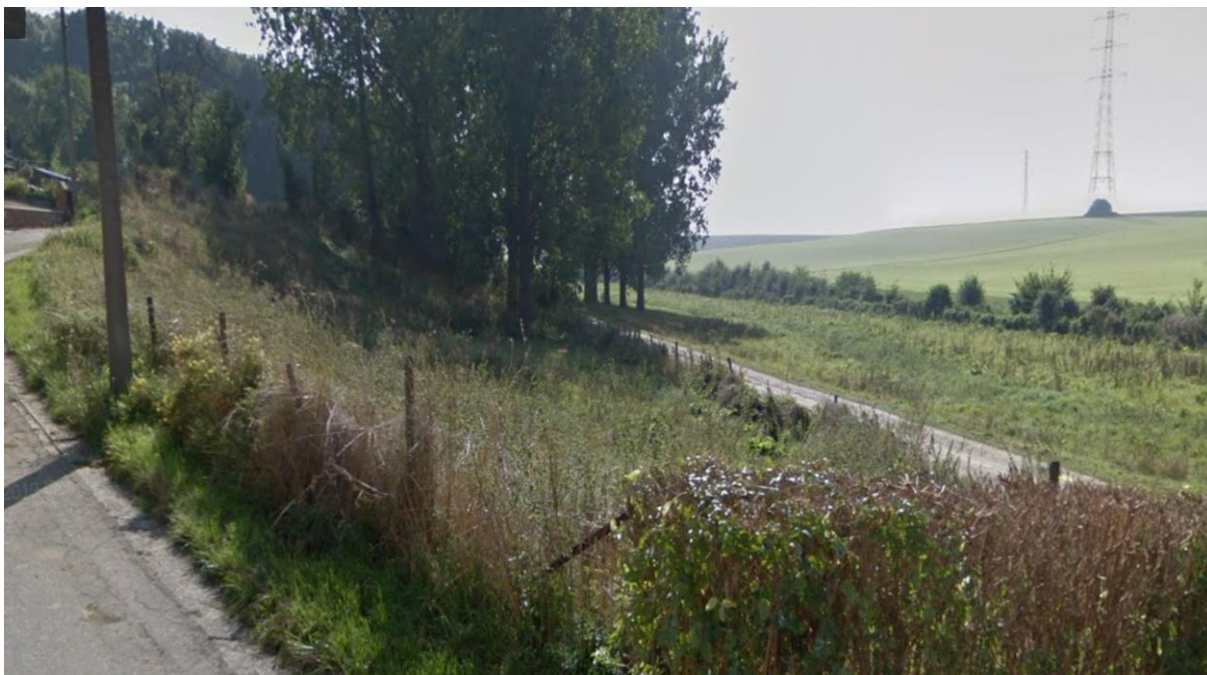
Foto 5 : toestand vóór de werken

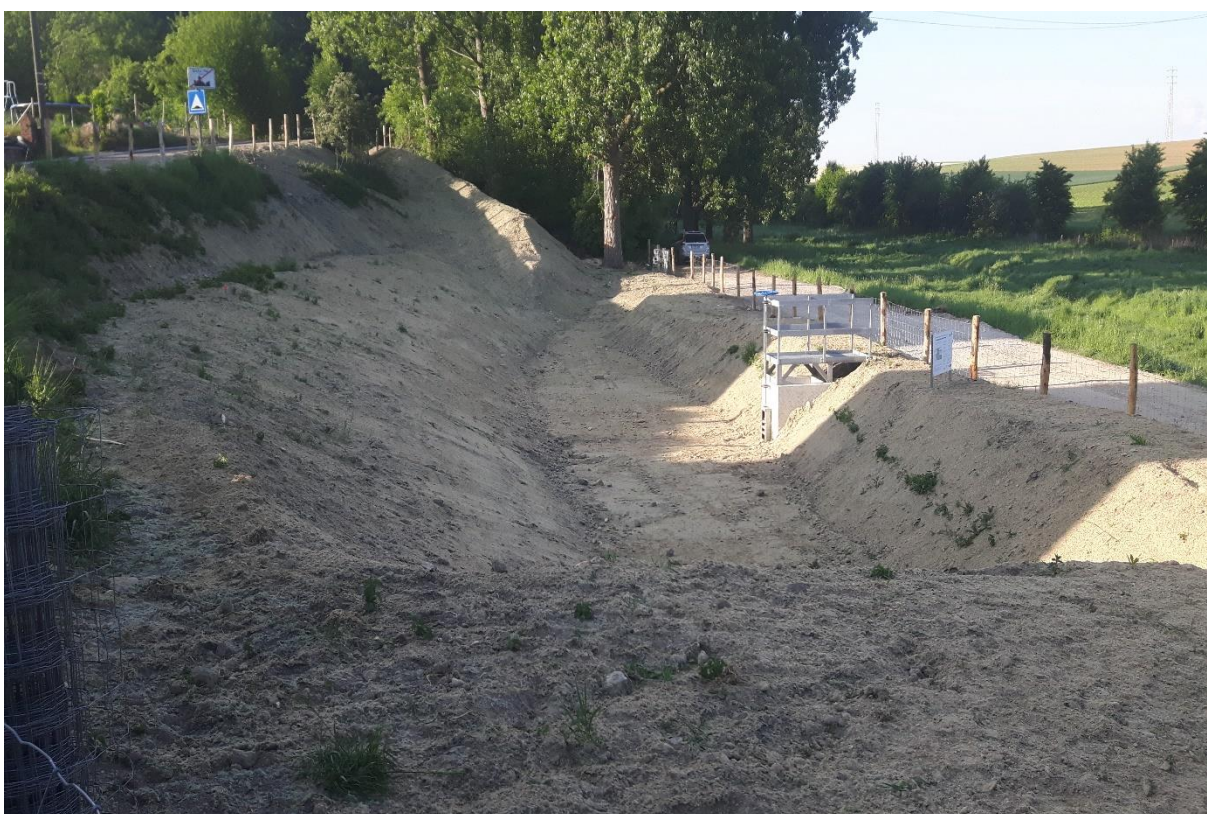
Foto 6 : toestand na de werken
